研究の背景

研究の目的・内容

耐候性鋼橋梁の効率的かつ合理的な維持管理を可能とするために、**腐食の診断技術および補修技術の体系的高度化を目的**とする。これにより、耐候性鋼橋梁の長寿命化と維持管理コストの縮減に貢献できる。

研究の目標 **耐鋼性鋼橋梁の診断・補修マニュアルの構築**

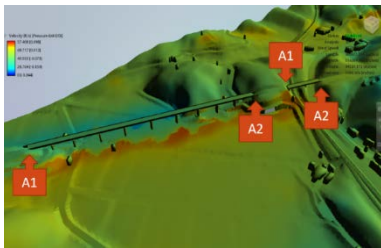
- ① 橋梁周辺地形と気象状況を考慮した風況把握

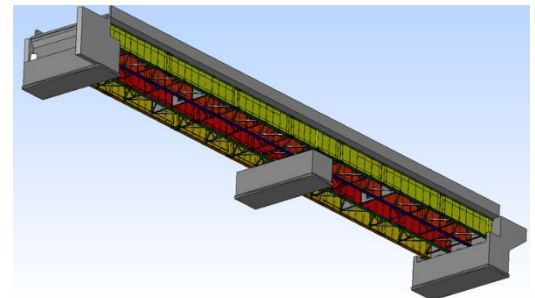
- ④ 腐食外観評価結果と数値シミュレーション結果の比較による評価手法の検証

①の3Dモデルの腐食マップと③の解析結果による付着塩分量の3D分布より解析手法の検証を行う。なお、解析結果は、橋脚近傍の付着状況を桁全体に表示したものである。

部位	G1	G2	G3	G4
Web面	A 0.008	F 0.134	K 0.053	P 0.179
下Flg.上面	B 0.328	G 0.621	L 0.221	Q 0.208
下Flg.下面	C 0.434	H 0.062	M 0.006	R 0.057
下Flg.上面	D 0.070	I 0.104	N 0.235	S 0.087
Web面	E 0.321	J 1.000	O 0.701	T 0.211

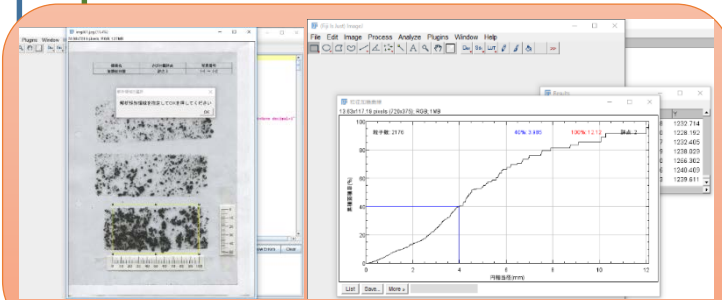
他の技術者評価：一致率低い

全体一致率	推定評価			
		4	3	2	
技術者評価	51.76%	5.4	14(28%)	35(70%)	1(2%)
		3	1(2%)	34(64%)	18(34%)
		2.1	0	5(16%)	27(84%)

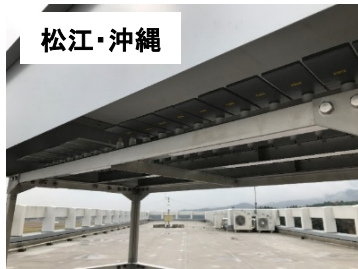
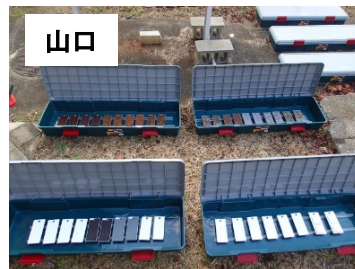
耐候性鋼材の環境・さび状態と補修方法の関係を明らかにするために、素地調整方法、塗装方法、塩分除去等のパラメータを組み合わせた試験片による曝露試験を実施

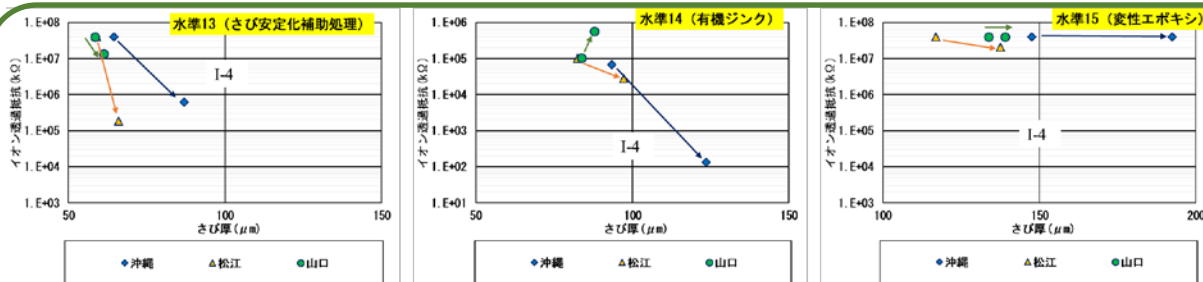
簡易塗装のプロット例：皮膜が劣化するとイオン透過抵抗が低下する

- ① イオン透過抵抗法(イオン透過抵抗とさび厚のプロット)により, 補修効果进行评估
- ② 試験片を重防食塗装, 簡易塗装, 無塗装に分け, 地域(腐食環境)別に比較
- ③ 腐食環境により効果に差があることが明らかとなった
- ④ 曝露試験は継続し補修効果を検討
