ひび割れ率	No.	PA010020-V0022	技術名	車載機で収集した車両挙動、画像情報を活用した路面状態推定技術												
	会社名	株式会社アイシン		担当者	手嶋 亨	連絡先	TEL : 080-2626-1384 E-mail : toru.teshima@aisin.co.jp									
技術概要	専用車載器とカメラを車両に搭載することで、走行中に車載機からアップロードされた画像をAIにより解析し、位置情報と紐づけることで、ポットホールとひび割れ率を計測する技術。計測器の位置情報をリアルタイムに確認することが可能であり、地図上で計測済み道路を可視化して確認することもできる。計測された路面情報はクラウド上で管理され電子地図上で異常状態を関係者間で共有することができる。PC、スマートフォン等の端末から情報を確認でき、手動での情報登録、帳票の自動出力機能と組み合わせることで維持管理業務の統合支援を可能とする技術。															
概要図 機器写真																
関連情報 URL	<a href="https://www.aisin.com/jp/news/2023/005858.html">https://www.aisin.com/jp/news/2023/005858.html</a>															
精度確認項目	○	ひび割れ率				わだち掘れ量										
		IRI			○	ポットホール										
		区画線				建築限界										
		標識隠れ														
その他の精度未確認項目	IRI															
測定車両タイプ	—	専用測定車	—	専用オペレータ	○	可搬式測定機器の設置	—	繰り返し計測								
実道試験結果 (舗装)	ひび割れ率 (R5年度)				わだち掘れ量											
	<table border="1"> <thead> <tr> <th>II 以上 検出率</th> <th>II 以上 的中率</th> <th>III 検出率</th> <th>III 的中率</th> </tr> </thead> <tbody> <tr> <td>70~80%</td> <td>90~100%</td> <td>80~90%</td> <td>70~80%</td> </tr> </tbody> </table>				II 以上 検出率	II 以上 的中率	III 検出率	III 的中率	70~80%	90~100%	80~90%	70~80%	-			
	II 以上 検出率	II 以上 的中率	III 検出率	III 的中率												
70~80%	90~100%	8

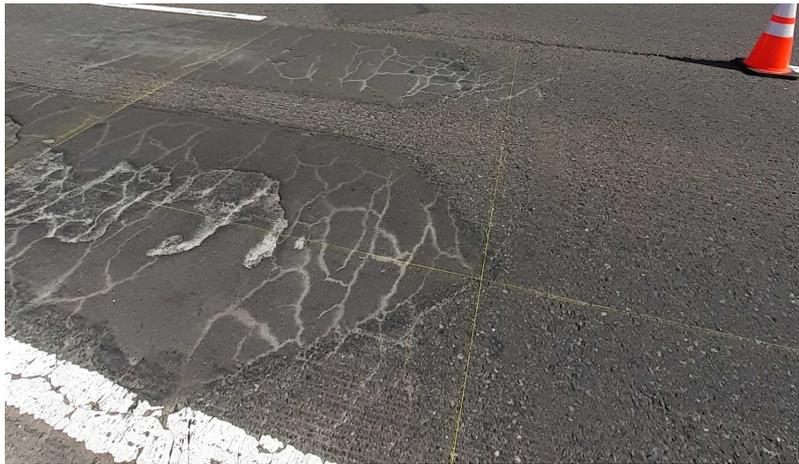
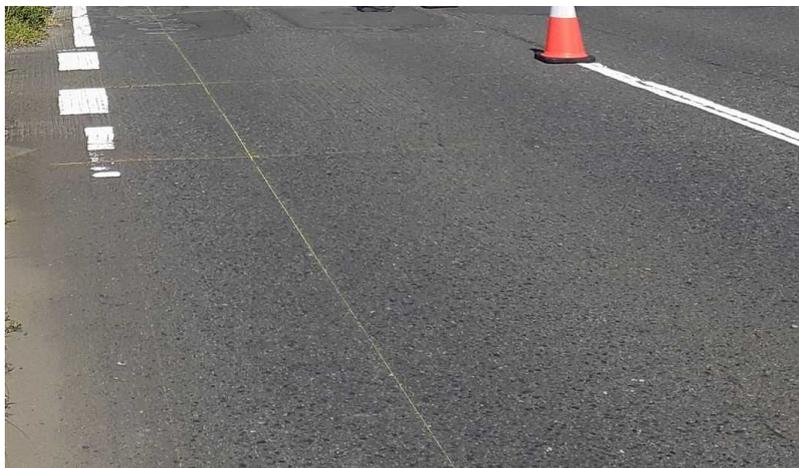
- ・舗装種（表層）：密粒度アスファルト舗装
- ・1区間：10m
- ・試験区間：1,350m（135区間）うち任意の50区間
- ・交通量：路線①・・・5,586台／日（〈小型〉4,000台／日、〈大型〉1,289台／日）【R3センサス】  
 路線②・・・10,072台／日（〈小型〉6,669台／日、〈大型〉3,403台／日）【R3センサス】

※写真は正解値測定時（交通規制中）

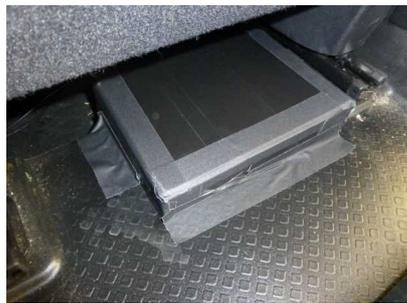
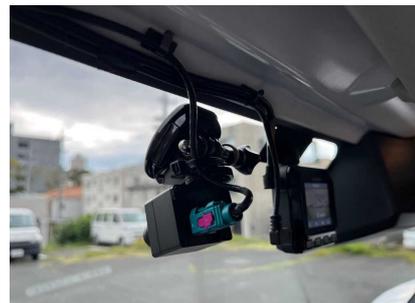
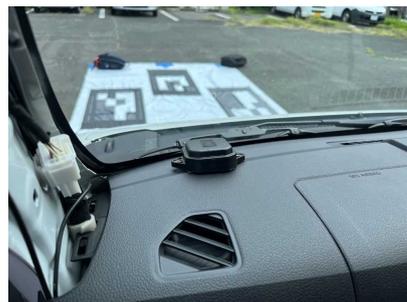
車両・機器諸元、機器設置状況、測定状況

【機器諸元】

- ・車載器×1台
- ・前方カメラ×1台
- ・GPS×1台

データ収集・通信装置	設置方法	移動装置(車両)のフロアに端末を固定。カメラ、GPSアンテナを車両前部に固定。
	外形寸法・重量 (分離構造の場合)	専用車載機(178.4mm×33.7mm×145mm)
	データ収集・記録機能	車載機内に一時記憶、クラウドサーバ上に保存
	通信規格 (データを伝送し保存する場合)	LTE
	セキュリティ (データを伝送し保存する場合)	TLS
	動力	移動装置から供給される電力を用いる
	データ収集・通信可能時間 (データを伝送し保存する場合)	制限無し

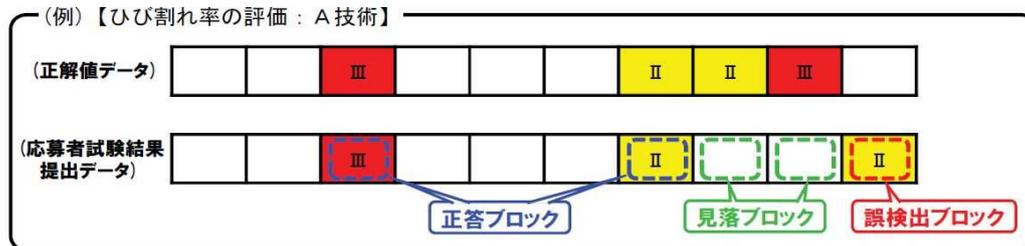
各測定項目（ひび割れ率・わだち掘れ量・IRI）の『正解値』が以下の幅値の範囲内であった場合、隣合った区分も正解とする

■ひび割れ率：『正解値』が診断区分Ⅰ・Ⅱ・Ⅲの基準値となる20%・40%の±5%以内（例：正解値が42.0%（診断区分Ⅲ）であった場合、各技術が「Ⅱ」と判断していても正解とする）

■わだち掘れ量：『正解値』が診断区分Ⅰ・Ⅱ・Ⅲの基準値となる20mm・40mmの±5mm以内（例：正解値が38mm（診断区分Ⅱ）であった場合、各技術が「Ⅲ」と判断していても正解とする）

■IRI：『正解値』が診断区分Ⅰ・Ⅱ・Ⅲの基準値となる3mm/m・8mm/mの±20%以内（例：正解値が9.4mm/m（診断区分Ⅲ）であった場合、各技術が「Ⅱ」と判断していても正解とする）

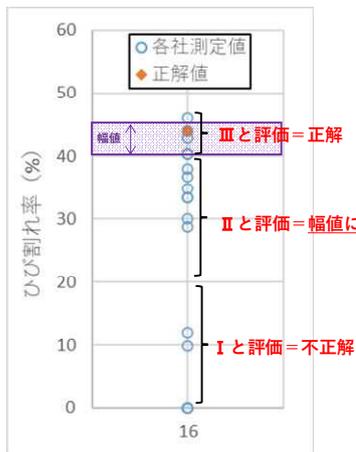
[例]

正解値が  
40～45以内なので、  
Ⅱと判定した技術も  
”正答”となる  
⇒

技術No.	測定値	診断区分	通常	幅値の適用後
			判定	判定
正解値	44.0	Ⅲ		
No.17	46.0	Ⅲ	○	○
No.3	43.9	Ⅲ	○	○
No.2	12.0	Ⅰ	×	×
No.9	9.9	Ⅰ	×	×
No.13	33.3	Ⅱ	×	○
No.12	28.8	Ⅱ	×	○
No.7	33.7	Ⅱ	×	○
No.15	34.7	Ⅱ	×	○
No.20	30.1	Ⅱ	×	○
No.18	36.6	Ⅱ	×	○
No.19	38.0	Ⅱ	×	○
No.24	40.3	Ⅲ	○	○
No.24	40.4	Ⅲ	○	○
No.8	42.8	Ⅲ	○	○
正答数			5	12
