No.	PA020011-V0022	技術名	AI舗装点検システムHibiMiru									
会社名	株式会社ドーコン		担当者	及川 宏之	連絡先	TEL : 011-801-1576 E-mail : ho1179@docon.jp						
技術概要	道路巡視や舗装点検の調査から帳票作成までの調査時の安全性向上や労力縮減を目的とし、区画線剥離率や性能評価項目（ひび割れ率、わだち掘れ量、IRI）を評価するシステム。市販されているアクションカメラを車両ボンネットの前方左右中央に設置して撮影した動画から得られる静止画像・上下振動加速度・走行速度・位置情報（緯度経度データ）を活用したAIによる自動評価の他、動画視聴による目視評価も可能で評価結果のデータ出力が可能。舗装点検においては性能評価項目から健全性の診断も可能。											
概要図 機器写真	使用機器 ・アクションカメラ (GoPro)

技術番号	PA020011-V0022		
技術名	AI舗装点検システムHibiMiro		
技術バージョン	-		作成: 2024年3月作成
開発者	(株)ドーコン／室蘭工業大学大学院／(一財)北海道道路管理技術センター		
連絡先等	TEL: 011-801-1576	E-mail: ho1179@docon.jp	担当部署:防災保全部
現有台数・基地	-	基地	-
技術概要	道路巡視や舗装点検の調査から帳票作成までの調査時の安全性向上や労力縮減を目的とし、区画線剥離率や性能評価項目(ひび割れ率、わだち掘れ量、IRI)を評価するシステム。市販されているアクションカメラを車両ボンネットの前方左右中央に設置して撮影した動画から得られる静止画像・上下振動加速度・走行速度・位置情報(緯度経度データ)を活用したAIによる自動評価の他、動画視聴による目視評価も可能で評価結果のデータ出力が可能。舗装点検においては性能評価項目から健全性の診断も可能。		
技術区分	対象部位	車道	
	変状の種類	区画線の摩耗、ひび割れ率、わだち掘れ量、IRI	
	物理原理	アクションカメラ(GoPro (HERO7以上11以下))で撮影した動画から静止画・上下振動加速度・走行速度・位置情報(緯度経度データ)を取得し、AI等を活用して算出	
	検出項目	区画線剥離率(%)。ひび割れ率(%)、わだち掘れ量(損傷レベル)、IRI(mm/m)、健全度(I・II・III)。

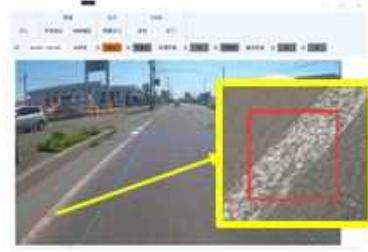
※1 AI等の画像解析による自動評価

5mごとの静止画に対してAIプログラムを用いて、舗装の損傷状況（ひび割れ率・わだち掘れ量・IRI）や区画線の剥離率を自動判定できることから、経験の少ない技術者による作業も可能となります。

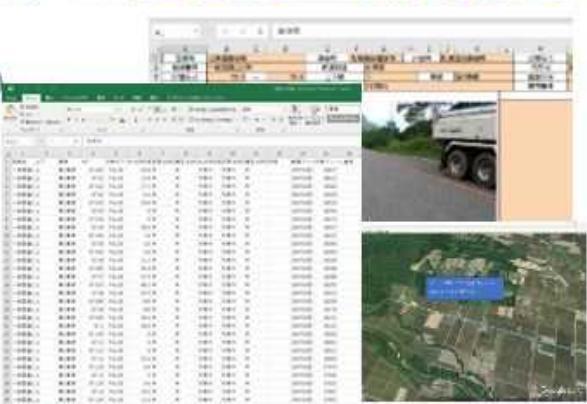
※3 評価結果保存・帳票出力 (帳票の自動出力)

舗装損傷状況の評価結果は、舗装点検要領にて定義されている「舗装点検記録様式」の形式に沿ったXML,Excelファイルとして出力が可能です。また、区画線の診断結果は、定義されている形式に沿ったCSVファイルとして出力が可能です。

これらは、KMLファイルの出力も可能で、ビューアを用いた結果の確認も可能となります。

取り扱い可能な画像データ	<p>撮影端末 GoPro(HERO7以上11以下)にて以下の条件で撮影した動画から得られる5m毎の静止画像。</p> <ul style="list-style-type: none"> ・撮影モード: 1080p 広角 60fps ・GPS設定: ON ・動画ファイル形式: MP4(H.264/AVC) ・最大ファイルサイズ: 1ファイルあたり4GB
	出力ファイル形式	<p>解析した静止画像: JPEGファイル 区画線の診断結果: 定義されている形式に沿ったCSVファイル、ビューア用KMLファイル 舗装損傷状況の評価結果: 舗装点検記録様式に沿ったExcelファイル、XML形式ファイル、KML形式ファイル</p>

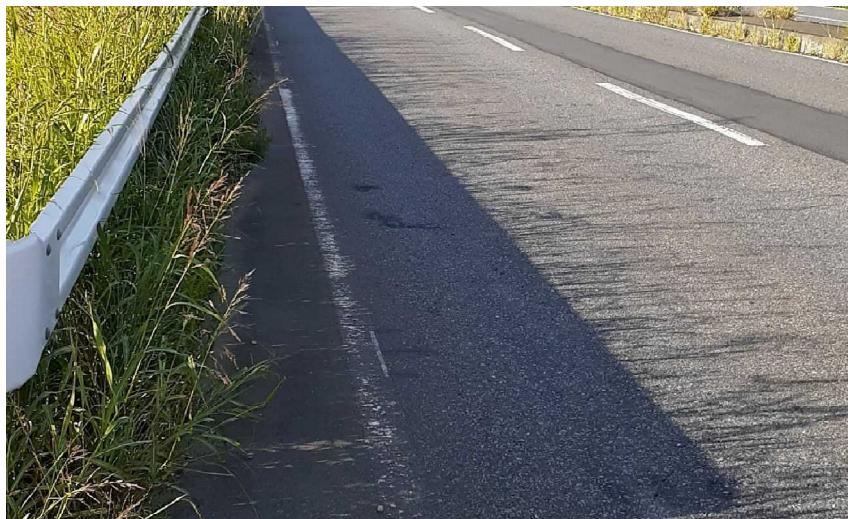
- ・舗装種（表層）：密粒度アスファルト舗装
- ・試験区間：1,350m (10m × 135区間)
- ・交通量：路線①・・・5,586台／日（〈小型〉4,000台／日、〈大型〉1,289台／日）【R3センサス】
路線②・・・10,072台／日（〈小型〉6,669台／日、〈大型〉3,403台／日）【R3センサス】

※対象は外側線とした

- 実道試験区間（延長1,350m）において、進行方向左側の「車道外側線」を対象として、試験を実施した。
- 各技術は、10m毎（135データ）の「評価ランク」を提出した。
- 評価は、ランク1の検出率と的中率を対象とした。なお、参考のためにランク2の精度も公表することとした。
- 事務局は、路面画像を元に専用ソフトを用いて二値化した画像から剥離度を算出し、剥離度を元に評価ランク（正解値）を判定した。

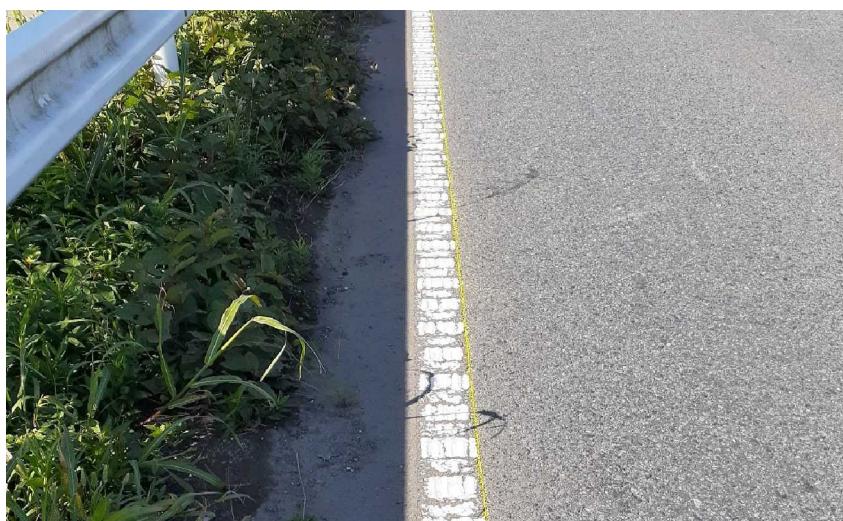
※対象は外側線とした

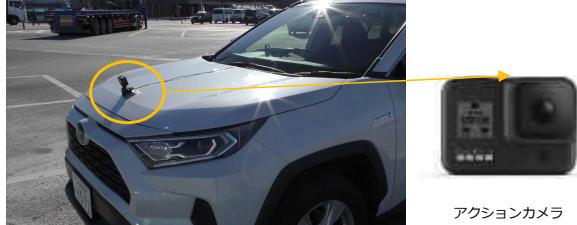
<p>アクションカメラ（GoPro）設置</p> <p>アクションカメラ (GoPro HERO9)</p>

試験方法（手順）	技術番号 PA020011-V0022
【①点検】アクションカメラにマウントを取り付け、ポンネットの左右中央になるように設置。カメラ設置後、本システムのAIにて使用する評価領域作成用の動画を撮影。流れに沿って車間距離を保って車線毎に動画を撮影。	
【②データ取り込み】撮影した動画をソフトウェアをインストールしたPCに取り込む。	
【③解析前処理】システム起動、必要な情報（路線情報、点検動画ファイル名等）を入力、評価領域を作成。※道路基準点(KP)を参考にした10m毎の路線緯度経度データが必要。	
【④データ解析】解析実行により、動画から静止画像・位置情報（緯度経度データ）を取得し、AI画像解析（区画線剥離率算定）。評価の確認・修正、評価確定。その後、プロジェクト保存し、帳票を出力。

車両・機器諸元、機器設置状況、測定状況
【車両諸元】
・試験測定時の車種：トヨタRAV4（レンタカー） →全長 4,600mm →全幅1,855mm →全高1,685mm ・車両タイプはSUVタイプを推奨（RAV4、エクストレイル等）
【機器諸元】
・試験測定時の機器：市販のアクションカメラ：GoPro HERO9。1台 ・アクションカメラはGoPro（バージョンはHERO7以上11以下）
【測定（評価作業）状況】
・システムをインストールしたPCにて解析
