(株) M-T E Cによるエア・スポイラの自主改善の実施について

# 改善箇所説明図

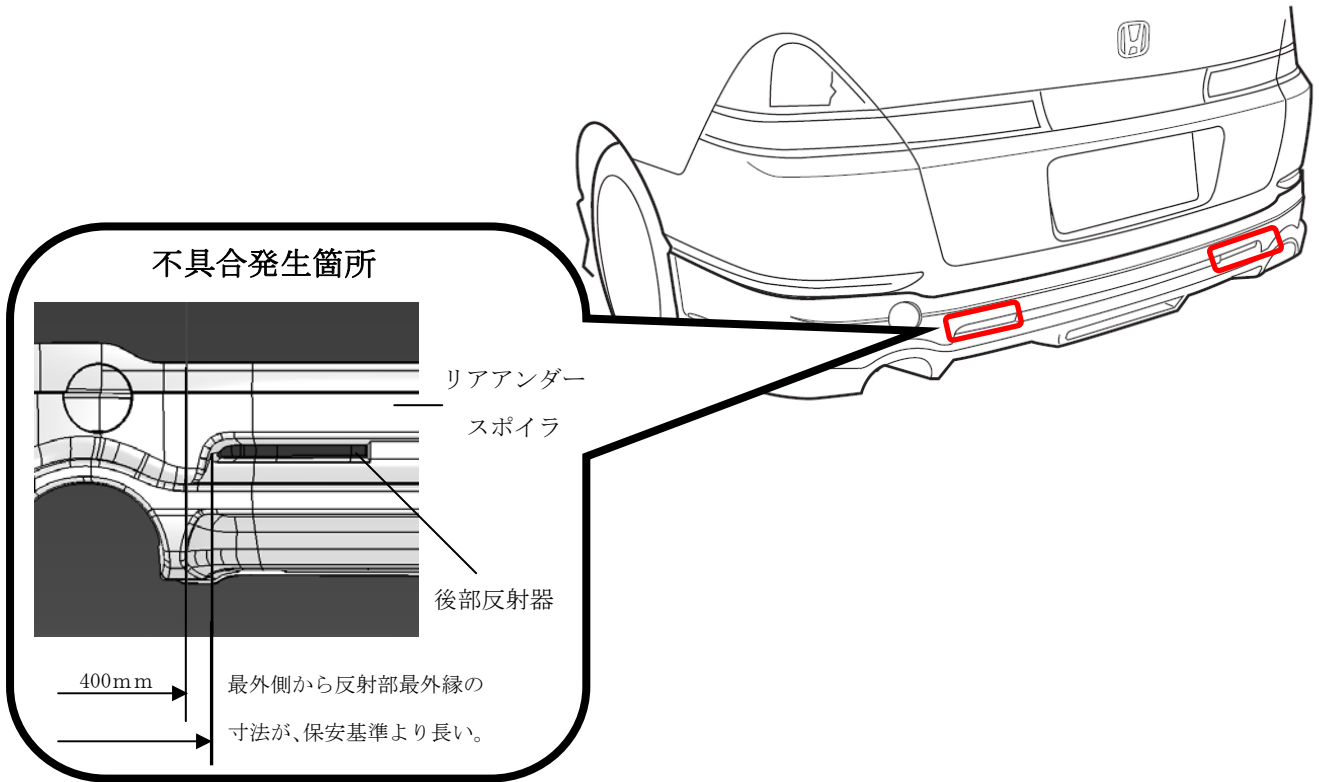
後付け部品として販売したリアアンダースポイラを車両に取り付けた場合、後部反射器の一部が覆われて反射部の最外縁と車両の最外側との寸法が400mmより長くなり、保安基準に適合していない。

当該部品を、対策品と交換する。

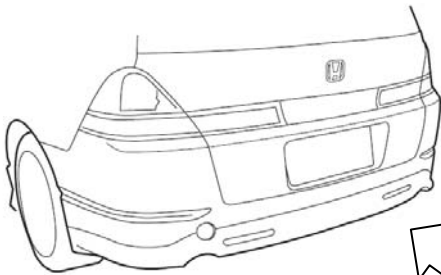
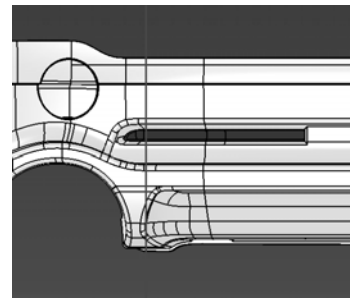
リアアンダースポイラ

注：□は交換部品を示す。
