## 【改善箇所説明図】

## 【基準不適合箇所】

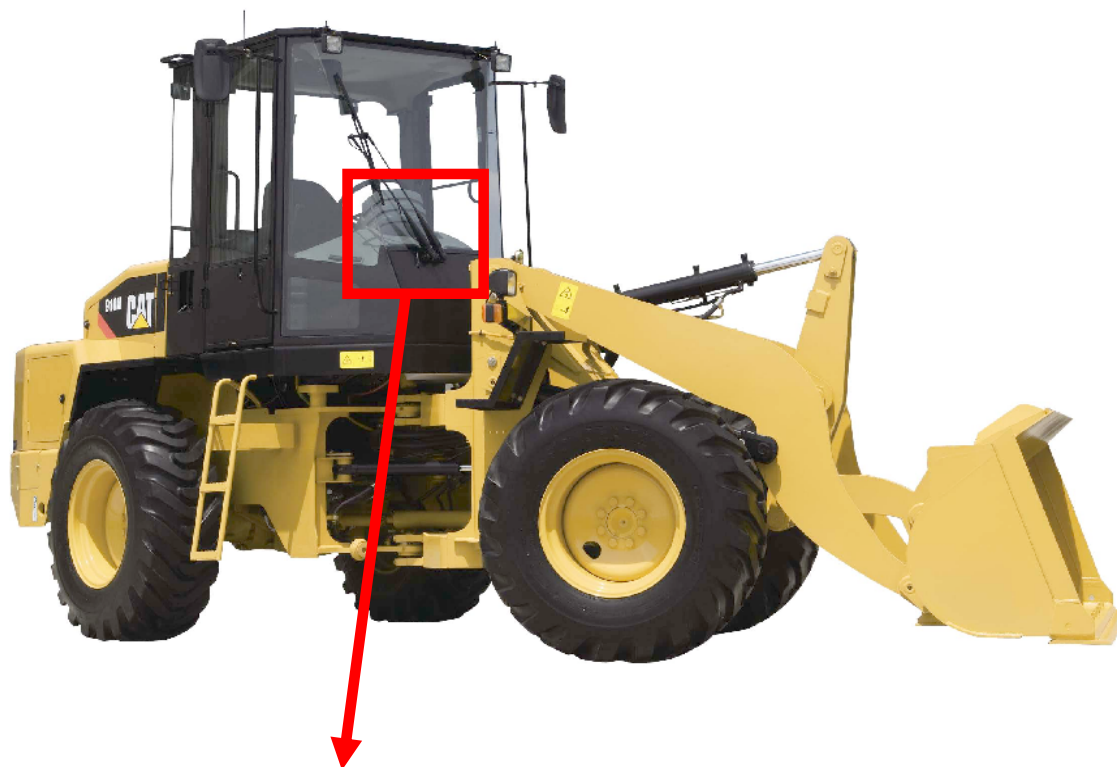
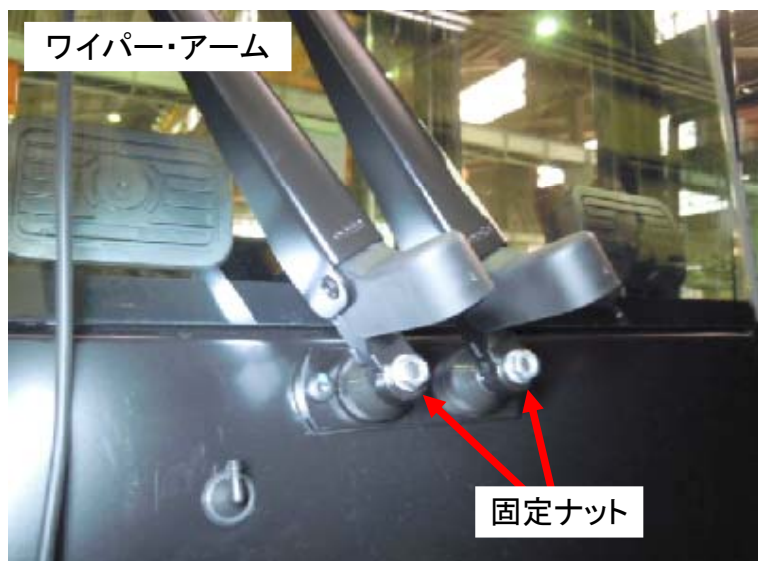
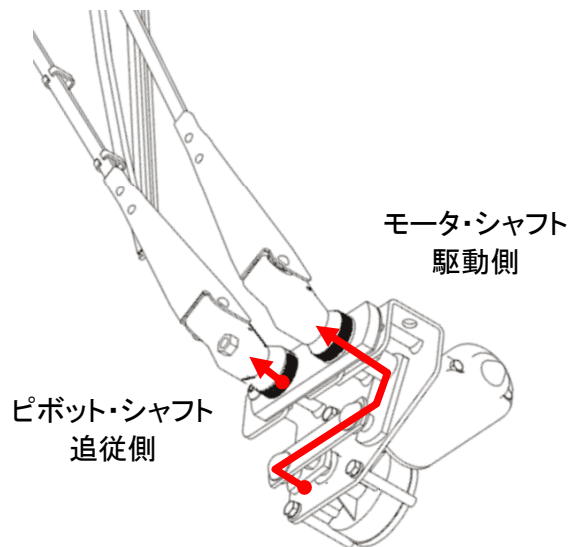
キャブ仕様のショベルローダにおいて、前面ガラス用窓ふき器のワイパー・アームを駆動用モータ・シャフトに取り付けるナットの締め付けトルクが低いものがある。そのため、そのままの状態で使用を続けると、ワイパー・アームが脱落するおそれがある。

全車両、ワイパー・アームを新品に交換し、正規のトルクで締め付ける。

識別：ワイパー・ナット上部に白色のペイントを塗付する。
