# 改善箇所説明図

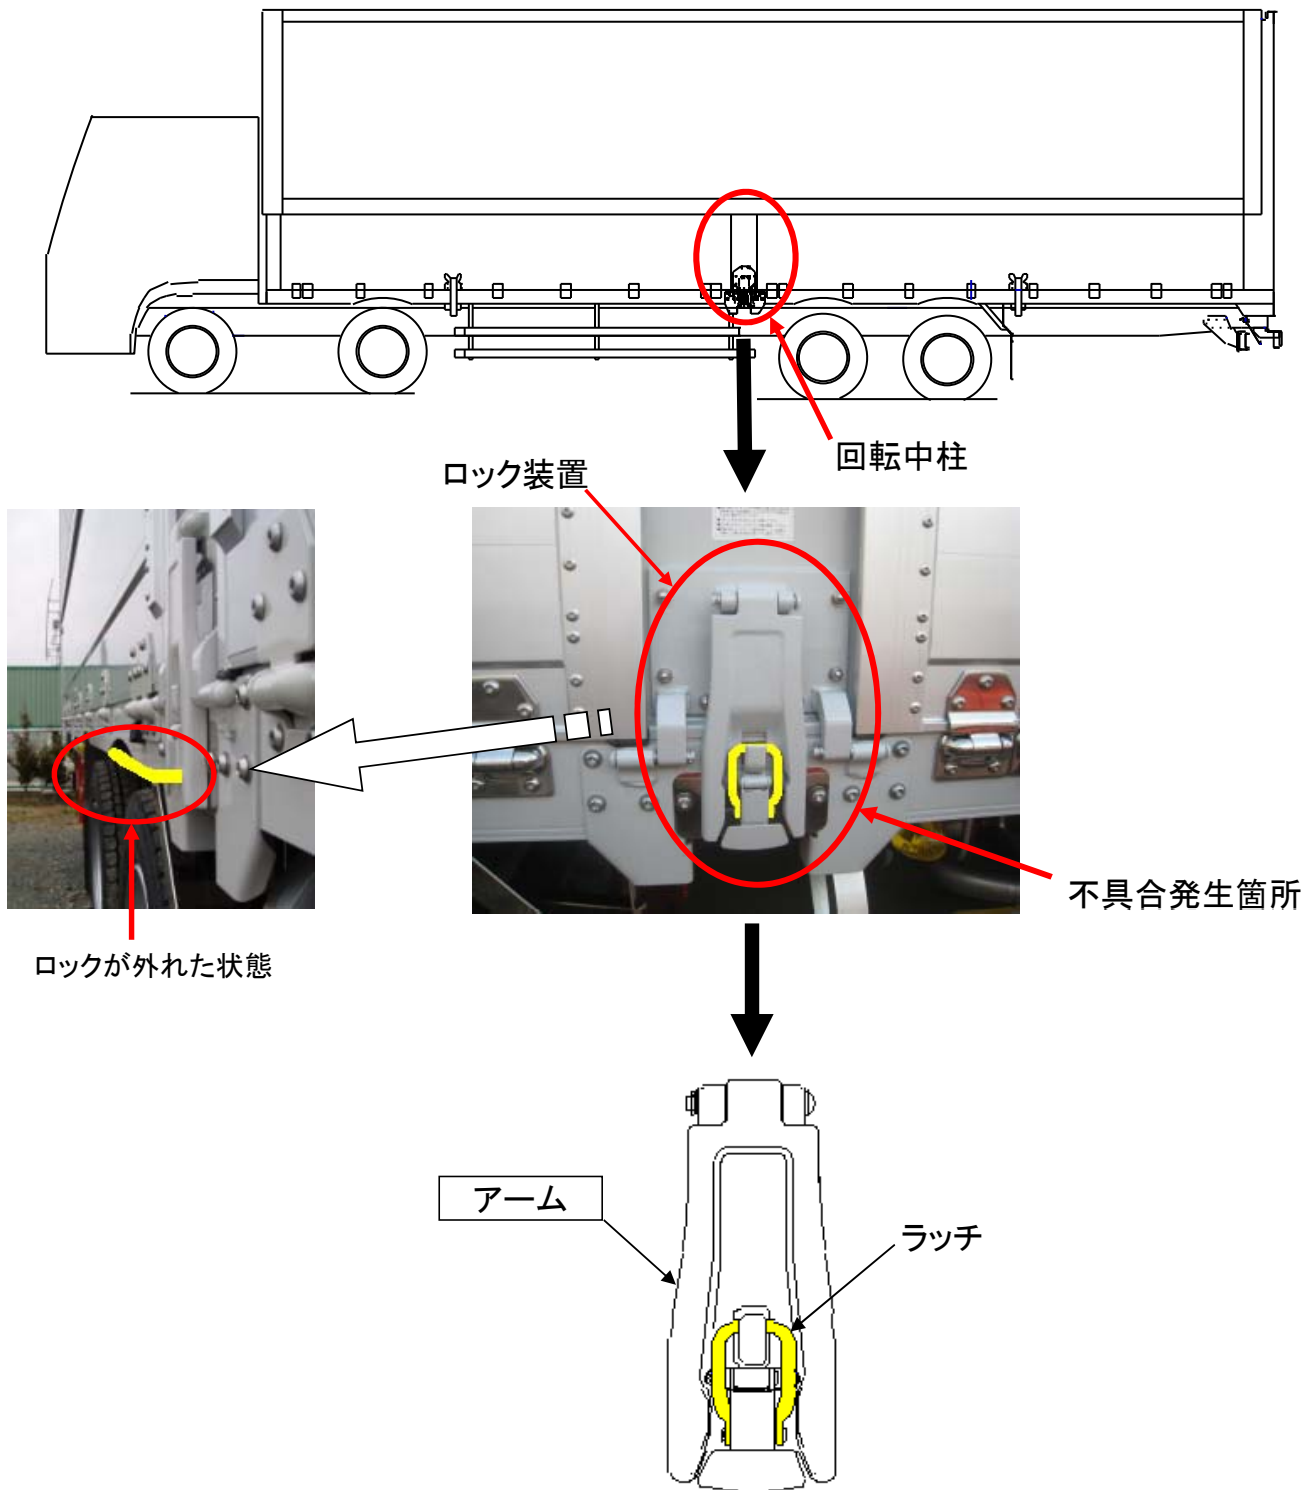
ウイングトラックの荷台あおりを固定するための回転式中柱において、荷台内側から強い横荷重を受けた場合、当該中柱固定用ロック装置の頑健性が不足しているため、当該ロック装置のラッチが外れ、車両の全幅が道路運送車両の保安基準を満足しない。

全車両、回転式中柱固定用ロック装置のアームを対策品に交換する。

は交換部品を示す。交換部品の裏面には、青色丸形シールを貼りつける。

識別：改善実施済車には、運転者席側ドア開口部のドアストライカー付近にNo.2930のステッカーを貼付けする。
