改善箇所説明図

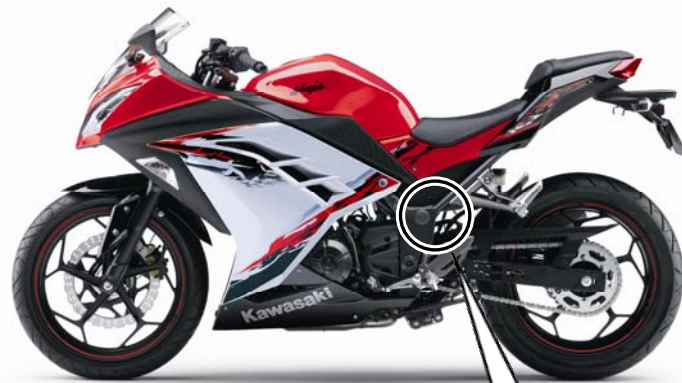
ハイドロリックユニット

基準不適合発生箇所

ABS（アンチロックブレーキシステム）のハイドロリックユニットにおいて、製造工程が不適切なため、異物が混入しているものがあり、最悪の場合、ABSが適切に作動しないおそれがある。

注： は、交換部品を示す。

全車両、ハイドロリックユニットの製造番号を確認し、該当するものは良品と交換する。

識別：ハイドロリックユニットに黄色の識別ペイントを塗布する。
