不具合箇所説明図

シートベルト

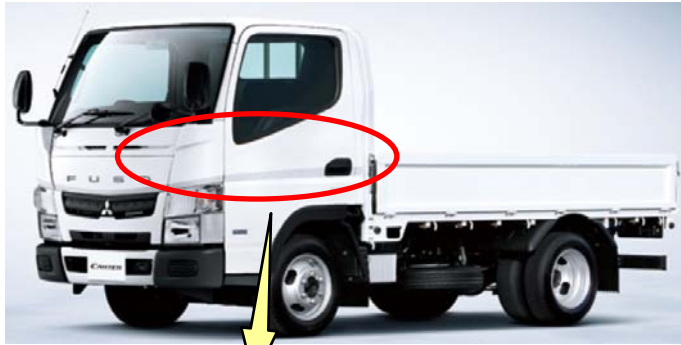
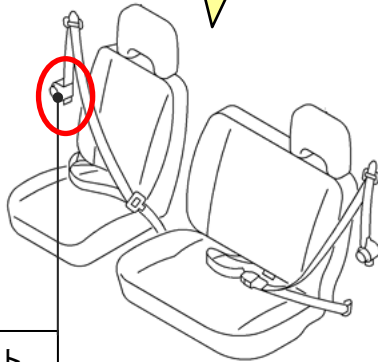
不具合発生箇所

交換修理用として販売した小型トラックの運転席用シートベルトにおいて、巻取装置内部のロック機構部の製造方法が不適切なため、圧入部が緩み、シートベルト脱着時に異音や引っ掛かりが発生するおそれがある。そのまま使用を続けると、最悪の場合、圧入部品が外れ、衝突時にシートベルトのロックが作動しなくなる。

全車両、当該シートベルトの製品ラベルを確認し、対象期間に製造された部品を装着した車両については点検し、圧入部が緩んでいないものは、当該巻取装置の内部に緩み対策部品を取り付ける。圧入部が緩んでいるものは、当該シートベルトを良品に交換する。

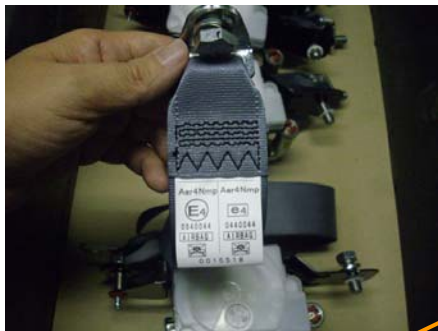
(表側)

不具合品製造期間確認方法

製品ラベル

部品番号	MODEL	MFD. DATE(製造日)	MFD. No.(製造 NO)
MK620640	K89241T	10/2012	E0130, E0140
		11/2012	E0141, E0151
		01/2013	E0021
		01/2013, 02/2013	E0041, E0051, E0012
		02/2013	E0042, E0052
MK620642	K89246T	08/2012, 09/2012	E0058, E0029
		10/2012, 11/2012	E0130, E0121
		11/2012	E0141, E0151
		02/2013	E0042, E0052
