改善箇所説明図

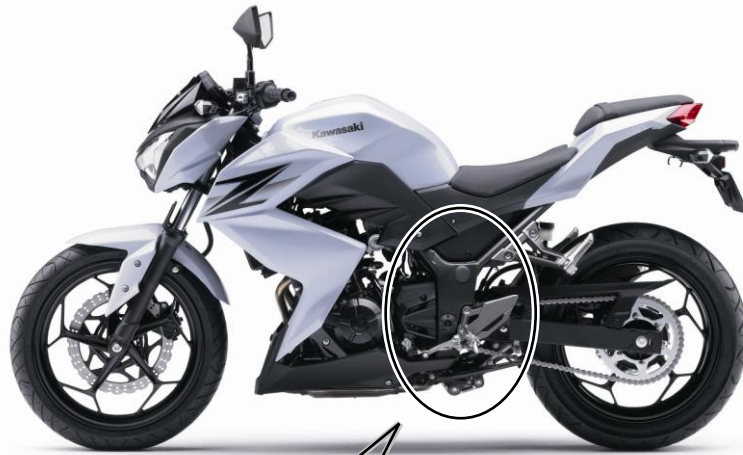
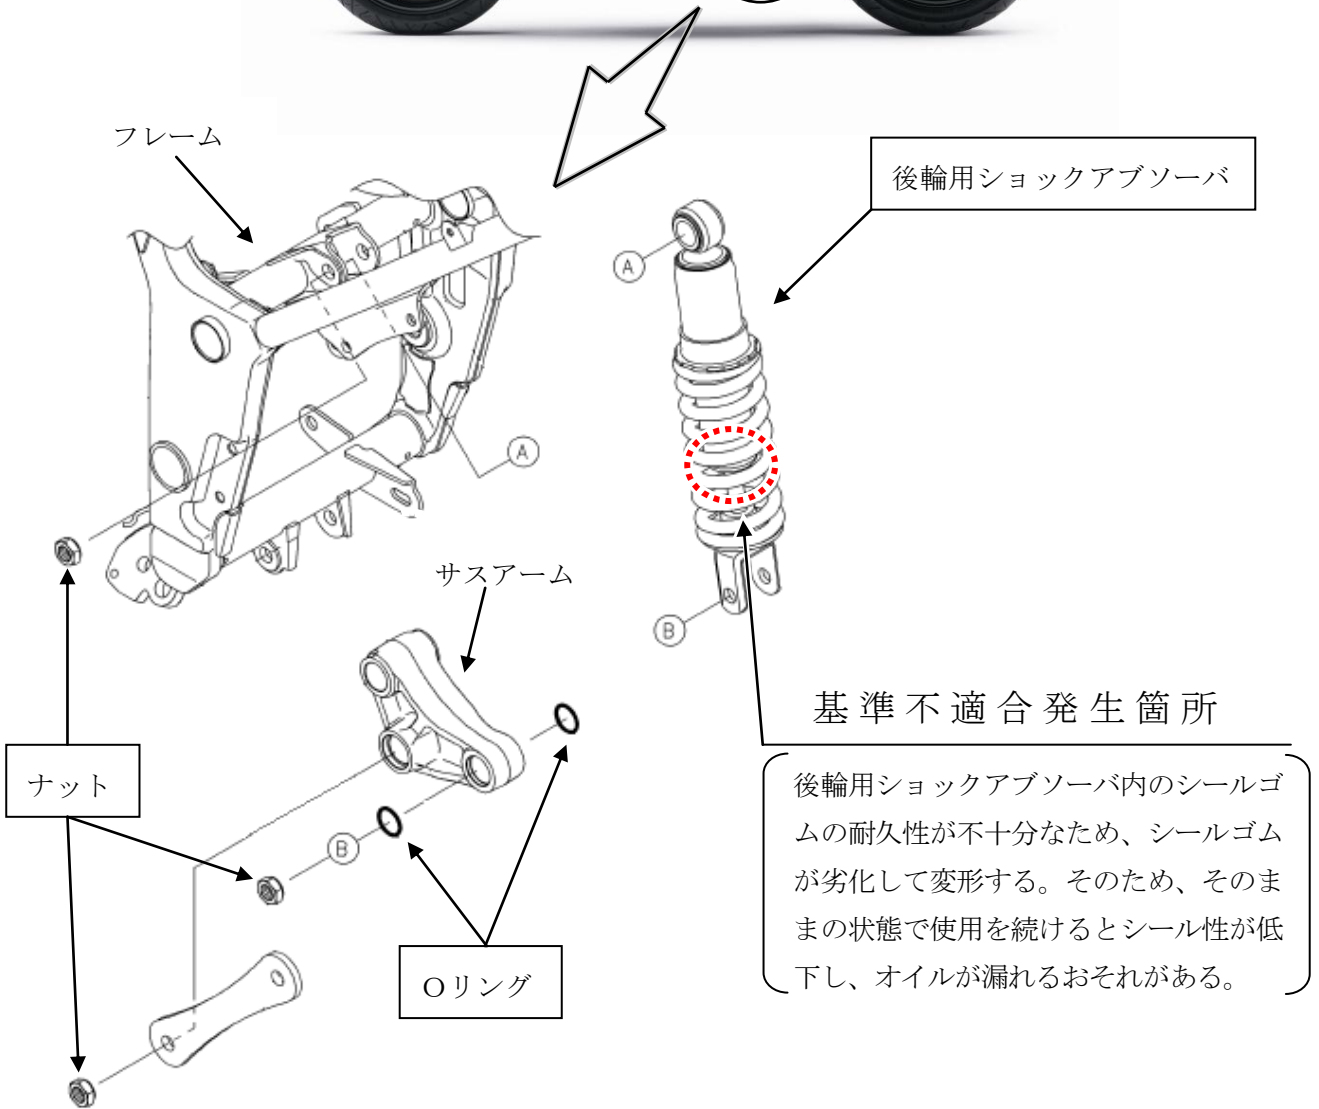
全車両、後輪用ショックアブソーバを対策品と交換する。それに伴い、取付ナットとOリングを新品と交換する。

注： は交換部品を示す

識別：後輪用ショックアブソーバの下側ブラケットに白色の識別ペイントを塗布する。
