改善箇所説明図

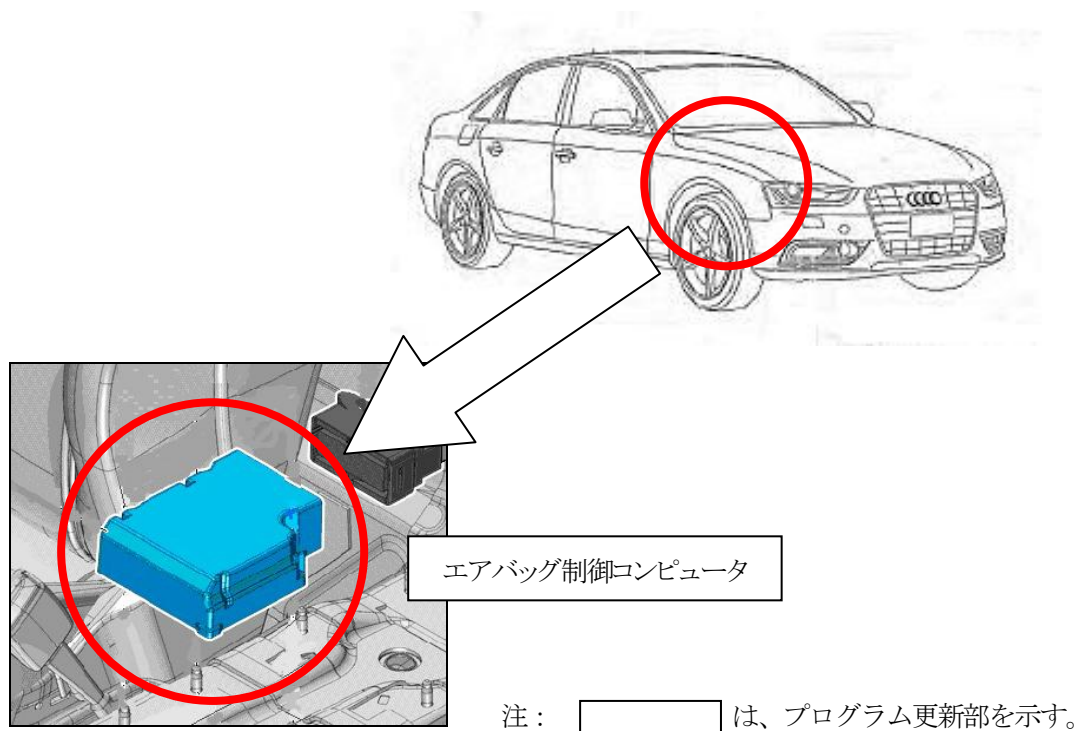
基準不適合発生箇所

エアバッグ制御コンピュータのプログラムが不適切なため、特定の衝突形態において、運転者席及び助手席エアバッグの展開信号を出さないことがある。そのため、衝突時に運転者席及び助手席エアバッグが展開せず、乗員保護性能が損なわれるおそれがある。

改善の内容

全車両、エアバッグ制御コンピュータのプログラムを対策されたものに更新する。

識別： 車両識別プレートの下側に、青色で直径5mm程度のマークを塗布する。

また、点検整備記録簿の該当欄に「日付、走行距離、ワークショップスタンプと担当者名、リコール：外-2109 エアバッグ制御コンピュータのプログラムの更新」と記入する。
