## 改善箇所説明図

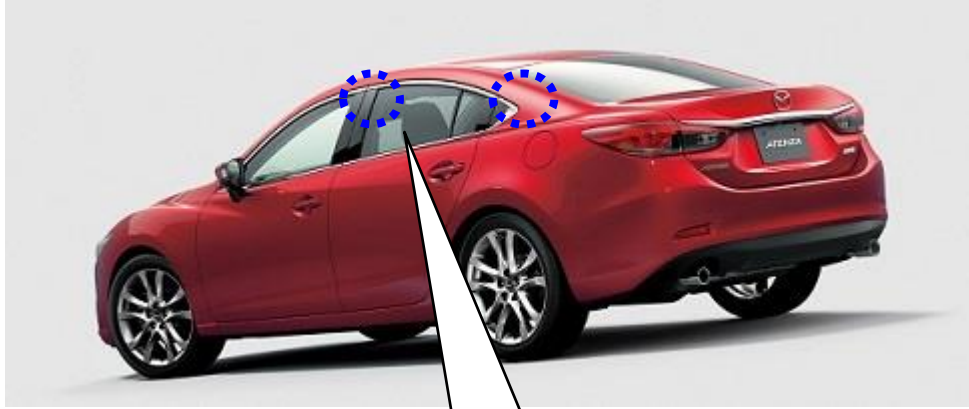
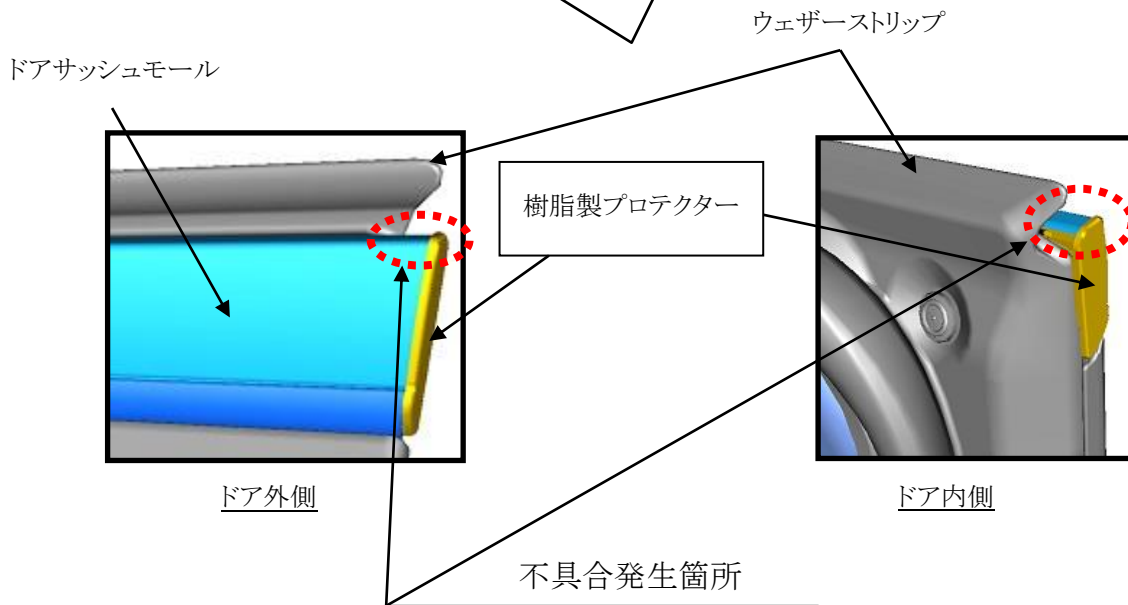
乗降口ドアのドアサッシュモールにおいて、乗降等のドア開閉時に当該ドアサッシュモール部に接触すると、モール端部の樹脂製プロテクターの角部または、当該プロテクターが外れ金属製モールの端部により、指等を切創するおそれがある。

注)  は、修正する部品を示す。

全車両、全席のドアサッシュモールの端部を修正する。

識別：左リヤ・ドア・アッパー・ヒンジ取付けボルト（下側）に黄ペンを塗布する。
