# 改善箇所説明

## 基準不適合箇所

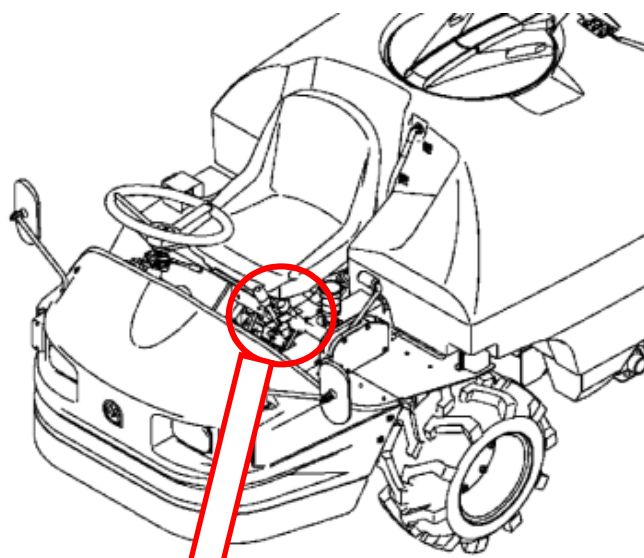
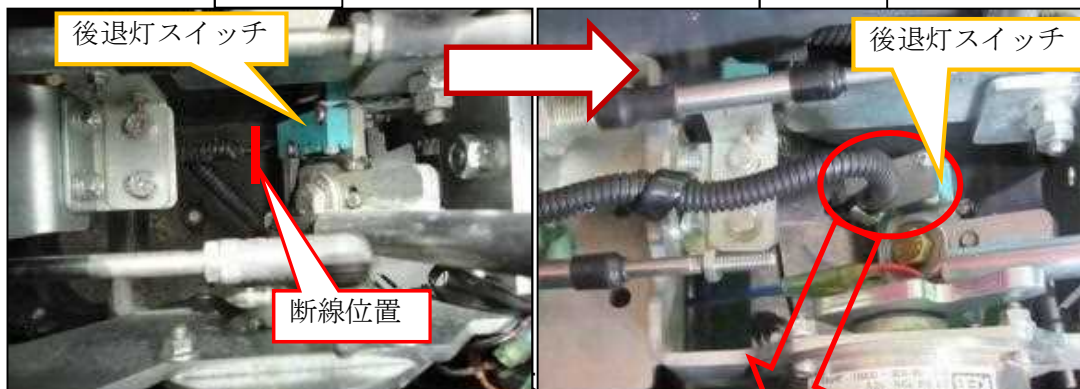
変更前

変更後

後退灯スイッチ

断線位置

後退灯スイッチ  
の配線（固定位

固定ステー

農業用薬剤散布車の後退灯スイッチにおいて、当該スイッチのハーネスの配索指示が不適切なため、前後進操作レバーを繰り返し操作するとハーネスが断線することがある。そのため、そのままの状態で使用を続けると、後進する際に後退灯が点灯しないおそれがある。

全車両、後退灯スイッチのハーネスの配索を変更し、固定ステーを追加する
