改善箇所説明図

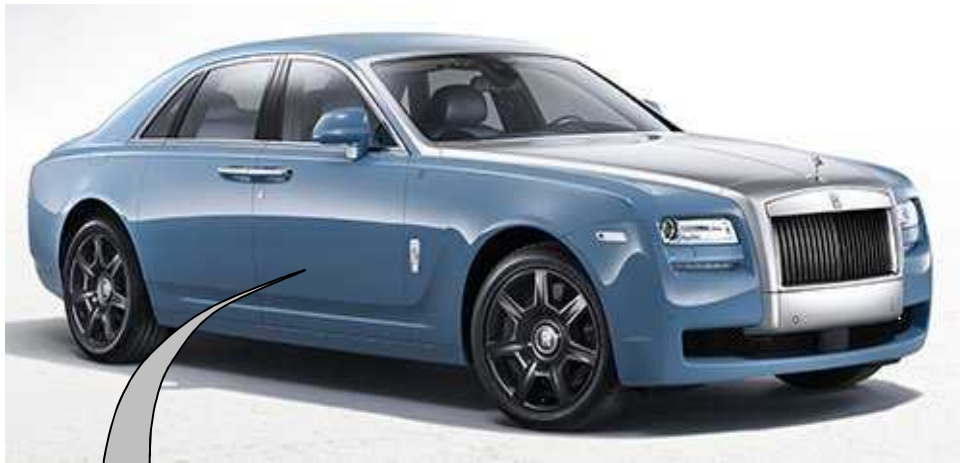
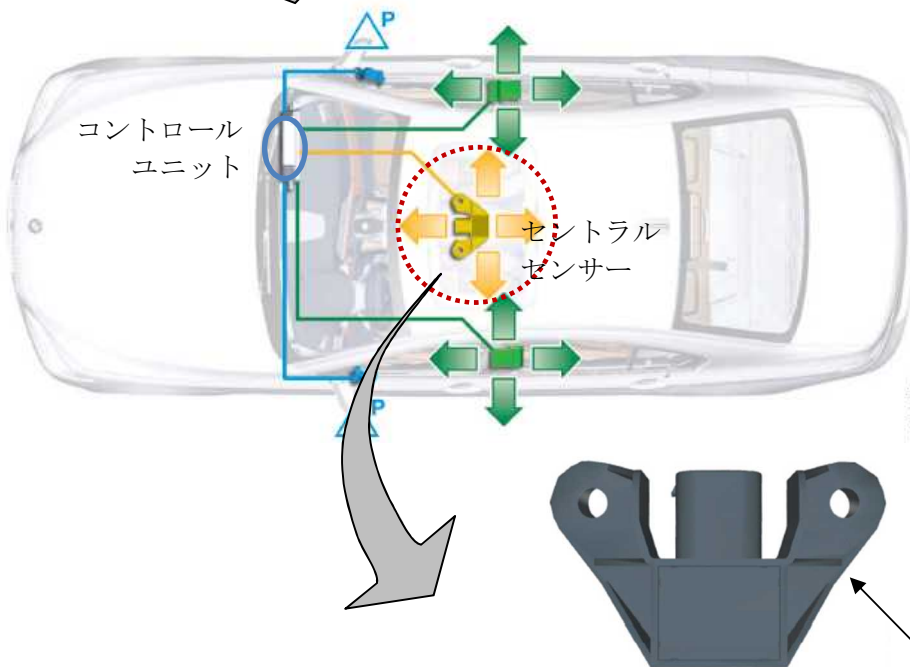
図：左ハンドル車

基準不適合箇所：
セントラルセンサー

衝突を検知する加速度センサーにおいて、センサー内部の制御プログラムが不適切なため、衝突時に正しい加速度を算出することができず、エアバッグコントロールユニットからエアバッグの展開信号が発信されない。そのため、サイドエアバッグ以外のエアバッグとシートベルトプリテンショナーが作動せず、乗員が過度の傷害を負う可能性がある。

全車両、正しいプログラムが入った加速度センサーと交換する。
なお、部品の準備に時間を要することから、当面の措置として、使用者に対し、ダイレクトメールにより使用停止を要請する。
