改善箇所説明図

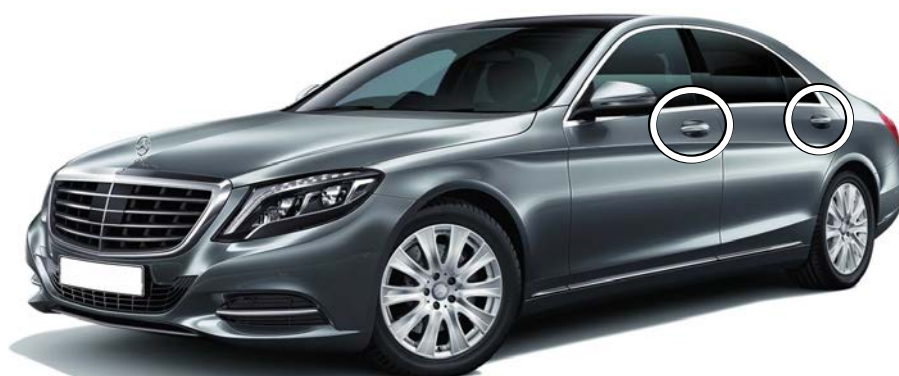
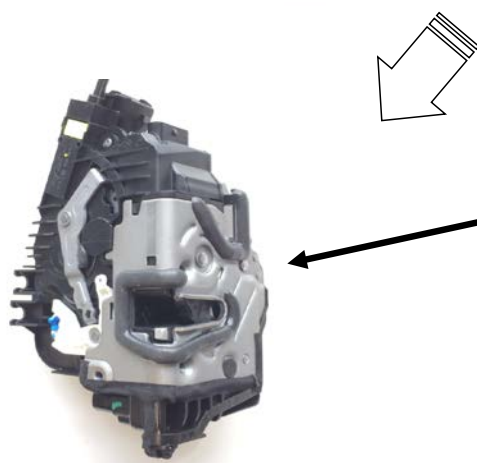
ドアロックコンポーネント

基準不適合箇所

注： は、点検し、必要な場合は良品に交換する部品を示す

左側ドアのロック(施錠)装置において、運転者席を除くドアロックコンポーネントの製造が不適切なため、ドアロックピンがロック位置にある場合でも、アウターハンドルを引くとドアが開くおそれがある。そのため、保安基準第25条に適合しない。

全車両、左側ドアのロック状態を点検し、不具合がある場合は、ドアロックコンポーネントを良品に交換する。

識別: 車台番号の付近に黄色ペイントを塗布する。
