改善箇所説明図

基準不適合発生箇所

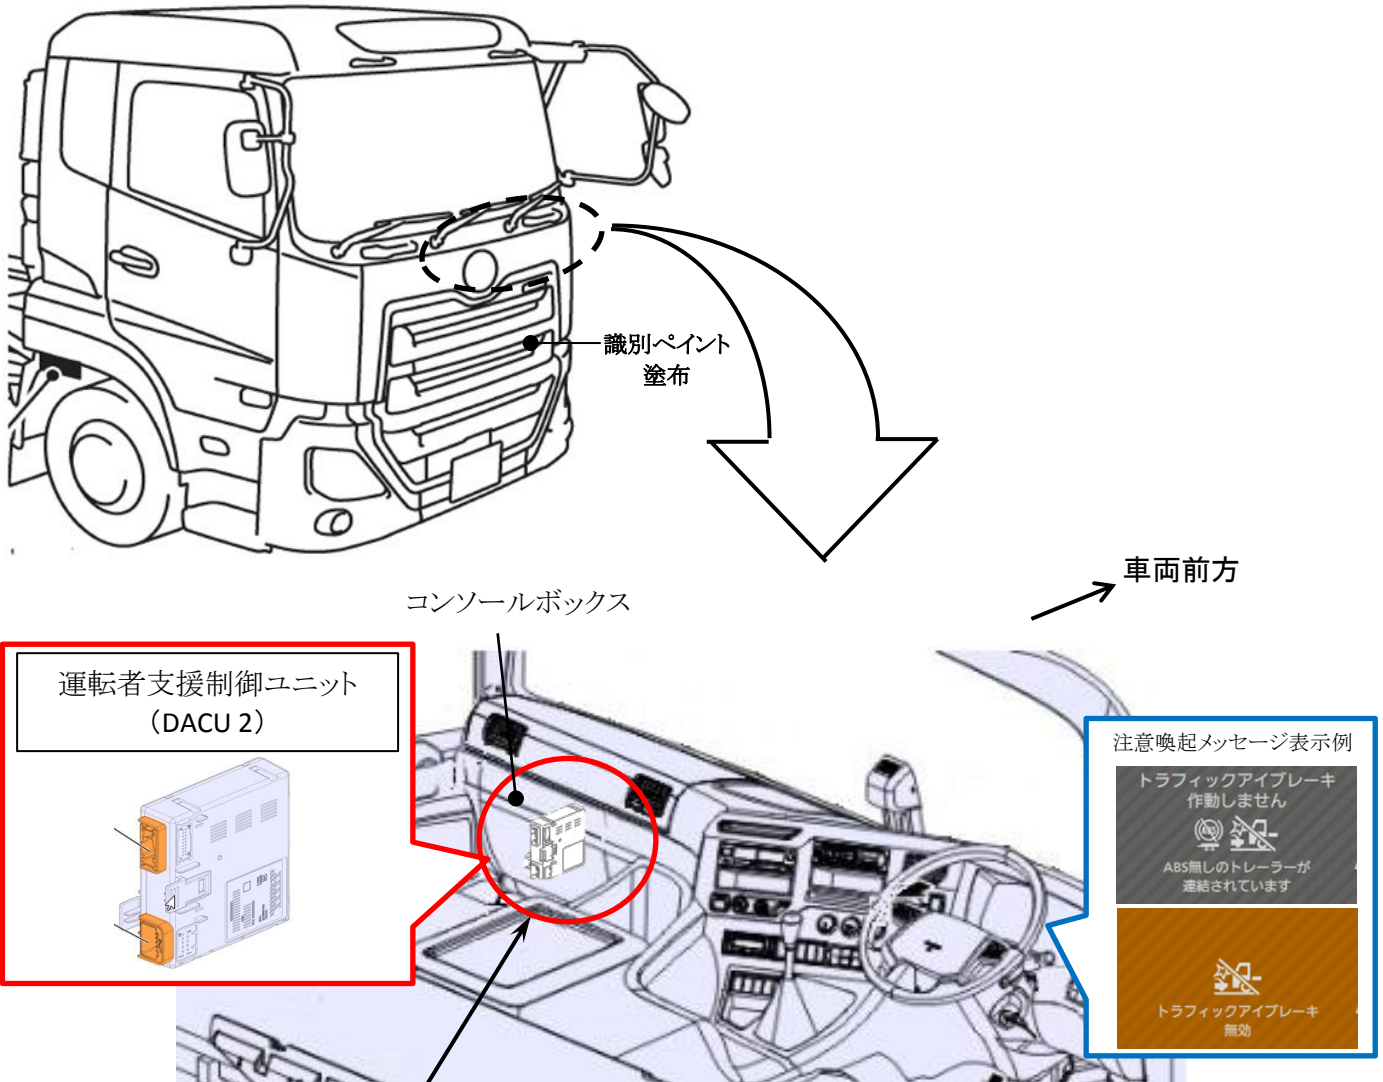
大型トラックの運転者支援システムにおいて、改善対策（改564）で書き換えた運転者支援制御ユニットの対策プログラムが不適切なため、ABS無しトレーラーの連結時に衝突被害軽減ブレーキが作動しないことを知らせる注意喚起メッセージが表示されない。そのため、衝突被害軽減ブレーキの不作動であることを運転者が認知できないおそれがある。

全車両、当該ユニットのプログラムを対策プログラムに書き換える。

注： は、措置する部品を示す。

識別：作業完了車には、助手席側 キャブマウント部に白色ペイントを塗布する。
