改善箇所説明図

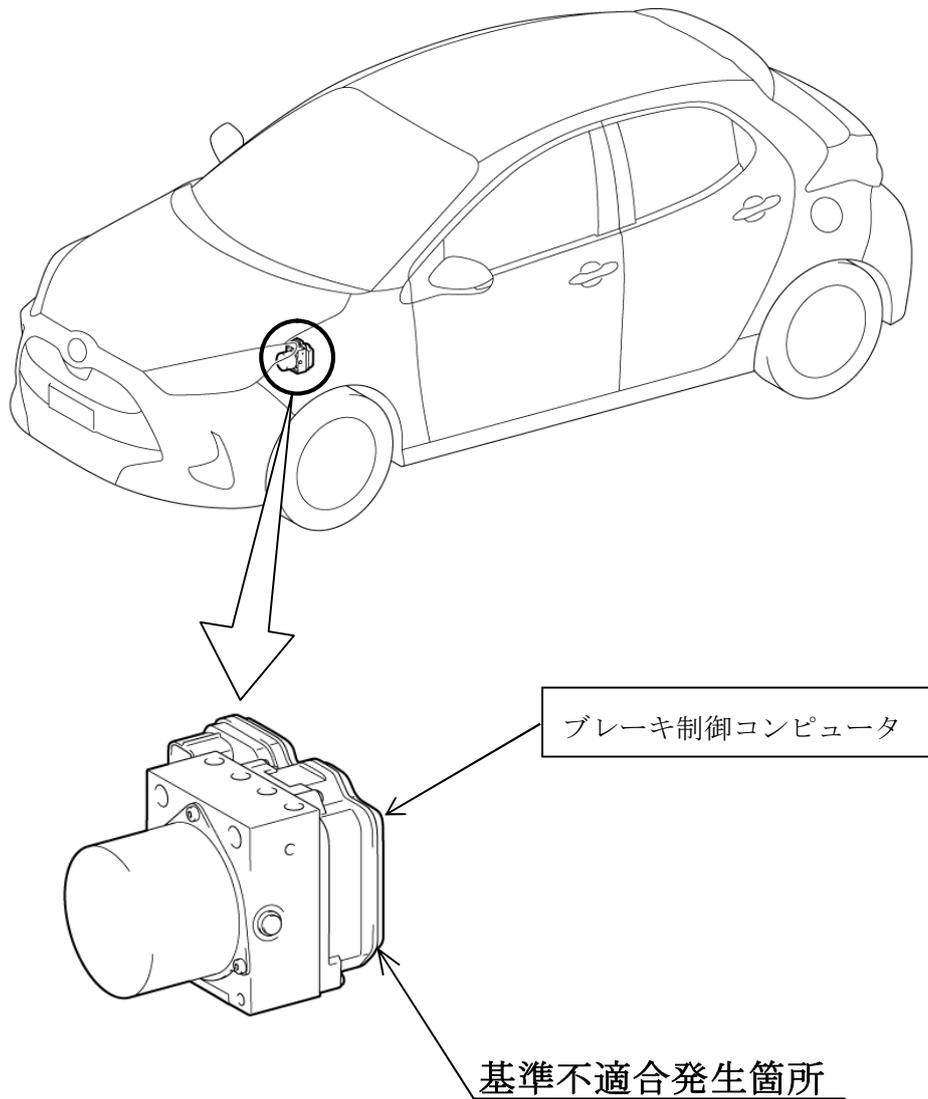
注：□ は修正部品を示す。

車両安定制御機能（ビークル・スタビリティ・コントロールシステム：VSC）において、制御プログラムが不適切なため、停車中のアイドリング時の振動を二輪駆動車用スピードセンサが車速と誤検出して、異常判定することがある。そのため、警告灯が点灯し、VSC等が作動しなくなるおそれがある。

全車両、ブレーキ制御コンピュータの異常判定プログラムを対策仕様に修正する。

識別：改善済車両には車台番号打刻の末尾の上に黄色ペイントを塗布する。
