## 改善箇所説明図

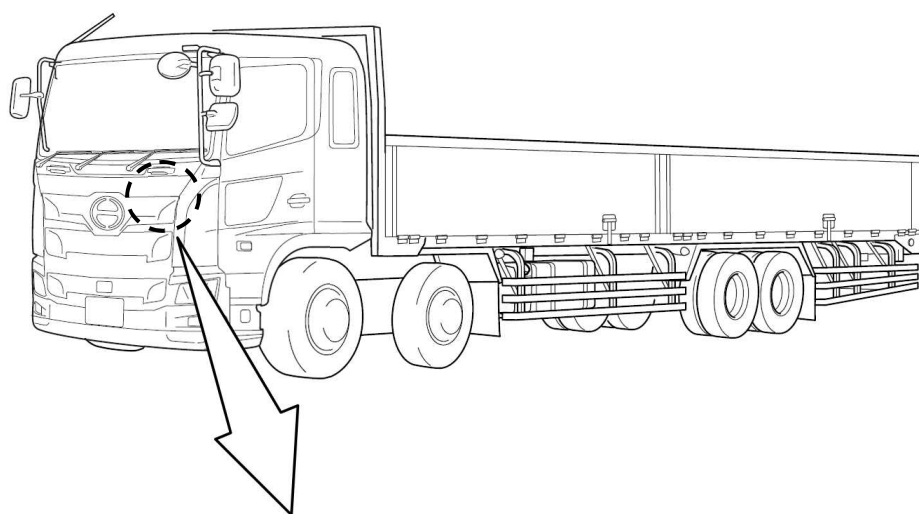
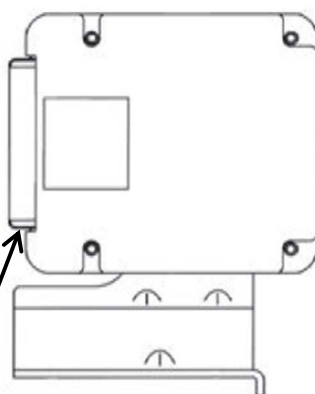
運転支援ECU

不具合発生箇所

注：□はプログラムを修正する部品を示す。

運転支援装置において、運転支援ECUの前方障害物衝突被害軽減用制御プログラムが不適切なため、高速道路トンネル内の照明を前方移動物と認識することがある。そのため障害物との接近を知らせる警告音が鳴り、一瞬ブレーキが作動するおそれがある。

全車両、運転支援制御プログラムを対策仕様に修正する。

識別：改善実施済車には、所定の位置に白色ペイントを塗布する。

トラック：シリアルナンバープレートの右下

バス：運転者席左側ドア開口部のシリアルナンバープレートの左中央
