No.	PA010017-V0022	技術名	Real-Dimension							
会社名	株式会社パスコ		担当者	鈴木 宏一郎	連絡先	TEL : 03-5435-3564 E-mail : keouuz6432@pasco.co.jp				
技術概要	車両に搭載した3Dカメラで道路のひび割れ、わだち掘れ、プロファイルユニットで道路の平坦性/IRIを走行しながら計測する。取得したデータは専用ソフトウェアにより、ひび割れは深さ情報をもとに自動で抽出し、わだち掘れ、平坦性/IRIは設定した出力エリアに従って自動で形状と値を出力する。MMSも搭載していることから、道路空間の3次元点群及び道路沿道画像も同時取得する。									
概要図 機器写真	 	 	 							
計測車両外観	取得データ (路面)		取得データ (3次元空間)							
関連情報 URL	https://www.pasco.co.jp/products/realdimension/									
精度 確認 項目	<input type="radio"/>	ひび割れ率		<input type="radio"/>	わだち掘れ量					
	<input type="radio"/>	IRI		<input type="radio"/>	ポットホール					
	<input type="radio"/>	区画線		<input type="radio"/>	建築限界					
	<input type="radio"/>	標識隠れ								
その他の 精度未確認項目	MMSによる3次元点群、道路沿道画像、MMS・3Dカメラによる路面の詳細な3次元データ、ひび割れ・縦横断形状の公共座標系での出力									
測定車両 タイプ	<input type="radio"/>	専用測定車	<input type="radio"/>	専用オペレータ	—	可搬式測定機器 の設置	—	繰り返し計測		
実道 試験 結果 (舗装)	ひび割れ率 (R5年度)				わだち掘れ量 (R5年度)					
	II 以上 検出率		II 以上 的中率		III 検出率		III 的中率

技術番号	PA010017-V0022		
技術名	Real-Dimension		
技術バージョン		作成: 2023年3月作成 (2024年3月更新)	
開発者	株式会社パスコ		
連絡先等	TEL: 03-5435-3564	E-mail: taodma5360@paso.co.jp	事業統括本部営業部中央官庁第一支店
現有台数・基地	3	基地	東京都目黒区下目黒一丁目7番1号 大阪府大阪市浪速区湊町2-2-45
技術概要	<p>・車両に搭載した3Dカメラで道路のひび割れ、わだち掘れ、プ

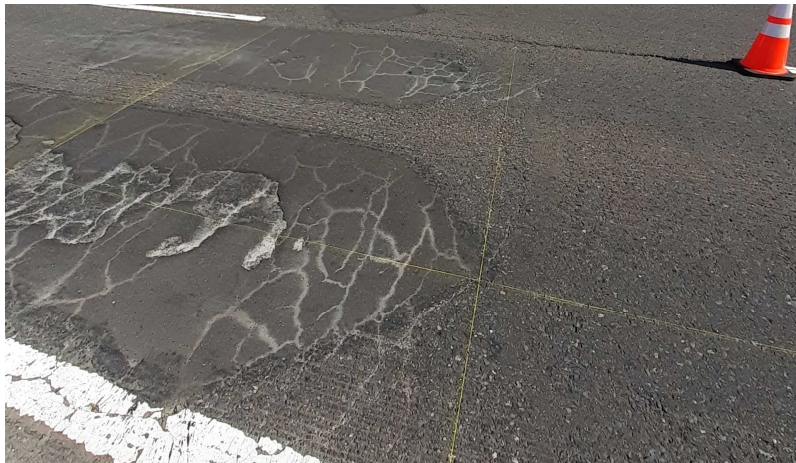
- ・舗装種（表層）：密粒度アスファルト舗装
- ・1区間：10m
- ・試験区間：1,350m（135区間）うち任意の50区間
- ・交通量：路線①・・・5,586台/日（〈小型〉4,000台/日、〈大型〉1,289台/日）【R3センサス】
 路線②・・・10,072台/日（〈小型〉6,669台/日、〈大型〉3,403台/日）【R3センサス】

※写真は正解値測定時（交通規制中）

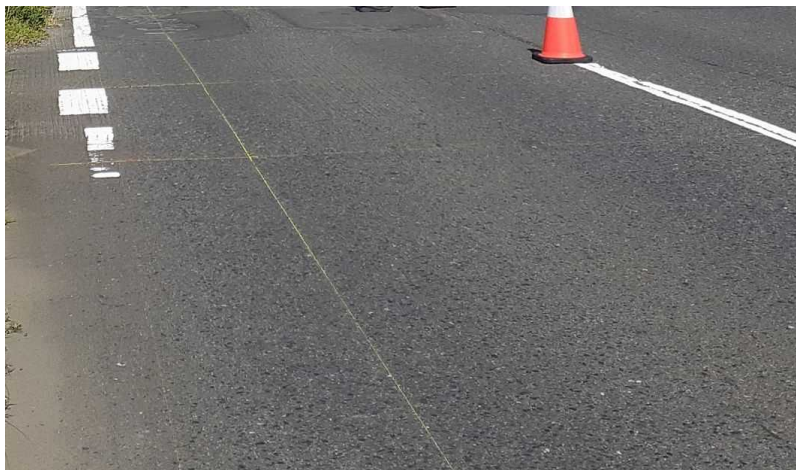
※写真は正解値測定時（交通規制中）
