神戸市マンション天窓からの転落事故概要

岐阜市工場解体現場での外壁倒壊事故概要

岐阜県池田温泉浴室天井落下事故概要

渋谷駅東口歩道橋エレベーターロープ破断事故概要

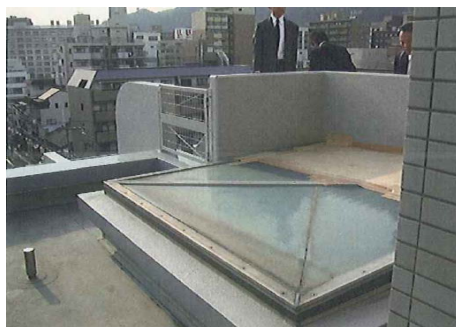
- 発生日時 : 平成 22 年 10 月 10 日 (日) 14:20 頃
 発生場所 : 神戸市中央区琴ノ緒町のマンション
 被害者等 : 小学校 6 年生の男児
 事故概要 : 屋上で遊んでいた小 6 男児が天窓を踏み抜き、2.5メートル下の 1 階ホールに転落して死亡

名	称	: アニメイト神戸
構	造	: 鉄筋コンクリート
階	数	: 地上 7 階
延 べ 面	積	: 812.47 m ²
用 途		: 共同住宅 (ワンルーム)
建 築 確 認		: 平成 3 年 4 月 11 日
検 査 済 証		: 平成 4 年 4 月 24 日
天 窓 の 仕 様		: 外形 2030mm×2005mm、アルミ枠、 網入り板ガラス 角形ワイヤー6.8mm 厚

転落したトップライト

- 平成 22 年 10 月 12 日 AM 特定行政庁である神戸市から第 1 報。
- 平成 22 年 10 月 12 日 PM 神戸市と近畿地方整備局に対し所有者と調整の上、現場調査を実施し、情報収集を行うよう要請。
- 平成 22 年 10 月 13 日 神戸市による現場調査実施。
- 平成 22 年 10 月 14 日 神戸市、兵庫県、国土交通省近畿地方整備局による現場調査実施。管理者が再発防止対策を検討中との報告有り。神戸市に対して引き続き情報収集を依頼。
- 平成 22 年 11 月 25 日 管理者が再発防止対策として、当該建物に対して防護ネットの取付工事を実施したとの報告を神戸市から受ける。

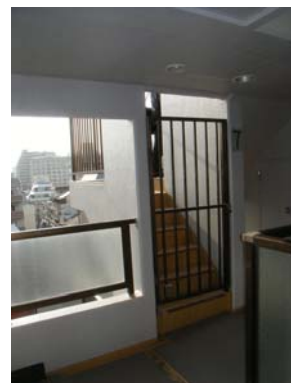
屋上階段施設状況

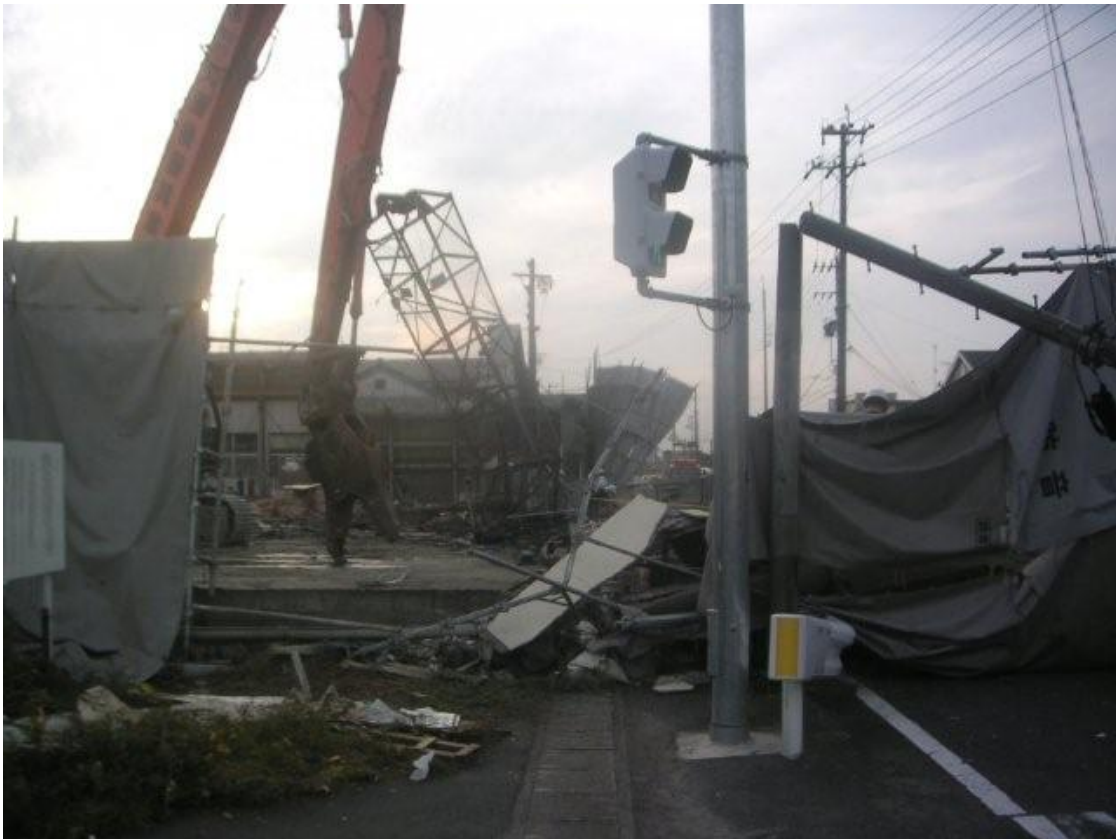
事故状況写真①

- ・日時 平成 22 年 10 月 14 日 15:30 頃
- ・場所 岐阜市北一色 6 丁目
- ・概要 アルミ工場の解体工事現場で、工場の外壁が高さ約 11m、幅約 28m にわたって突然倒れ、通りかかった 17 歳の女性が下敷きとなった。女性は約 1 時間半後に救出されたが、搬送先の病院で死亡が確認された。

事故直前、外壁のすぐ内側に設置されていたエレベーターの外枠をとり外すため、外壁との接合部分を切断、続いて、重機で外枠を外す作業を始めようとしたところ壁が大きく前後に揺れ、市道側に倒壊した。(新聞報道より)

- ・特定行政庁の岐阜市を通じて情報収集。
 - ・平成 22 年 10 月 15 日 岐阜県、岐阜市、国土交通省、中部地方整備局による現地調査を実施
- ・平成 22 年 10 月 20 日付けで、建設業団体 (解体工事関係) あてに「建築物の解体工事における安全確保について」を通知、都道府県建築行政主務部長あてに「建築物の除却工事における危害防止対策の徹底について」を通知し、関係法令の遵守及びガイドライン*の周知を図った。
- ・解体工事業団体に対して解体工事の現状等についてヒアリングを実施。
