## 改善箇所説明図

**基準不適合発生箇所**  
シートベルトバックル

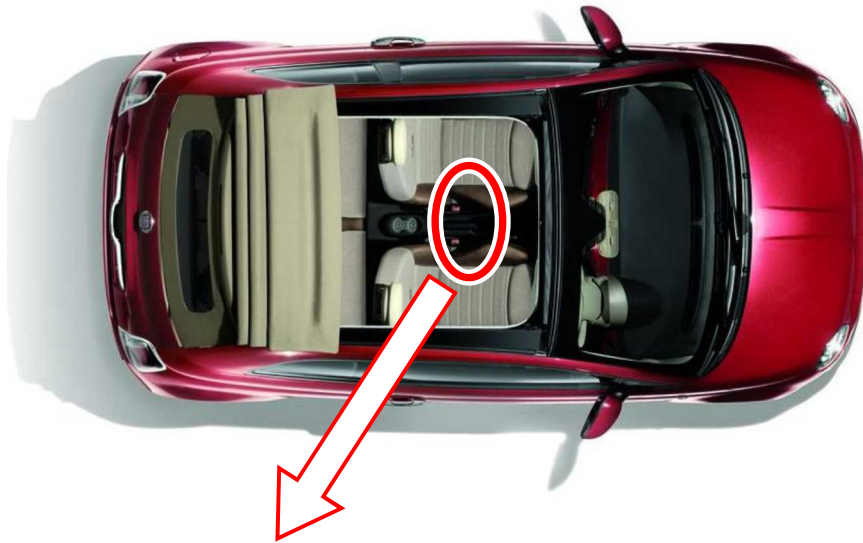
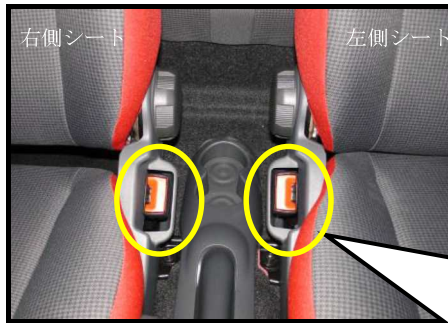
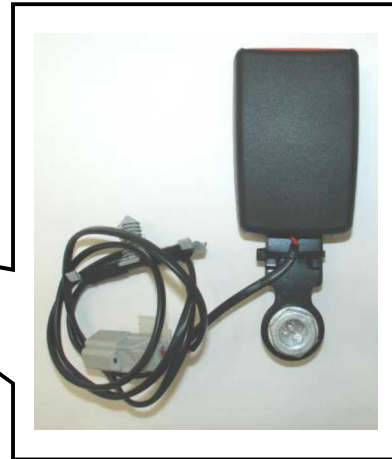
前席座席ベルトにおいて、バックルの構成部品の強度が不足しているものがある。そのため、事故等で座席ベルトに強い力が加わると、バックルの構成部品が破損し、最悪の場合、座席ベルトが外れ乗員を拘束できなくなるおそれがある。

全車両、前席座席ベルトバックルを良品に交換する。

運転席側ドアストライカー部分に黄色ペイントを塗布。
