第9章

東日本大震災からの復興について

1 水に関する被害及び復旧状況

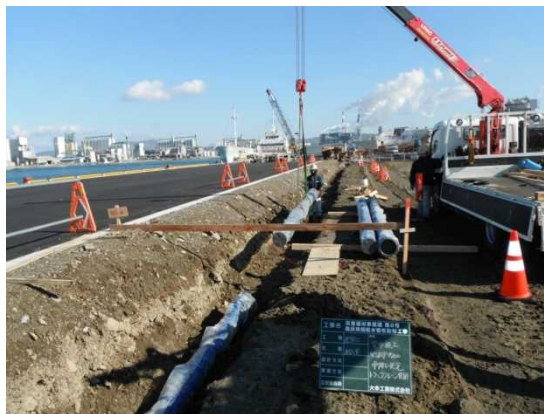
東日本大震災により、19都道府県の水道施設に被害があり、累計で約257万戸が断水した（ただし、福島第一原子力発電所事故の影響により、一部地域では調査が困難なことから、対象から除外している）。現在、津波により甚大な被害を受けた地域では、防災集団移転促進事業等の復興事業に合わせて水道施設の復旧が進められており、福島第一原子力発電所の事故による避難指示区域についても、避難指示解除に向けて復旧が進められているところである。それ以外の地域については平成23年（2011年）9月末に全て復旧が完了している（図9-1-1）。

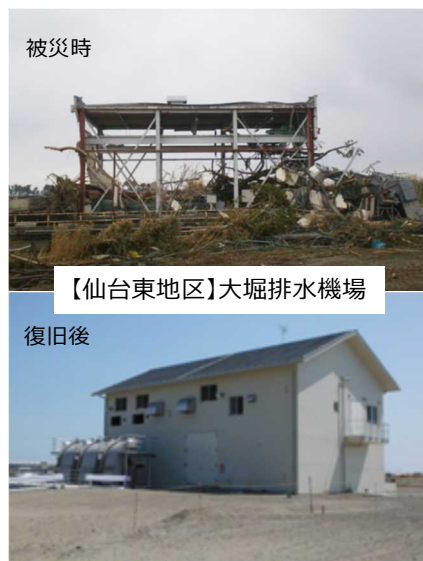
(出典) 農林水産省資料
写真9-2-3 災害復旧事業の実施状況

【仙台東地区】大堀排水機場

農林水産省では、「東日本大震災からの農林水産業の復興支援のための取組」をとりまとめ公表している。この中で、基幹的農業用施設として主要な排水機場については、応急復旧を平成24年度末までに完了し、本格的な施設の復旧に取り組んでおり、平成28年9月末までに復旧対象の97機場のうち93機場で工事に着手し、うち85機場が完了したところであり、残りの施設についても、各地域の復興計画を踏まえつつ、早期の復旧を進めることとしている。

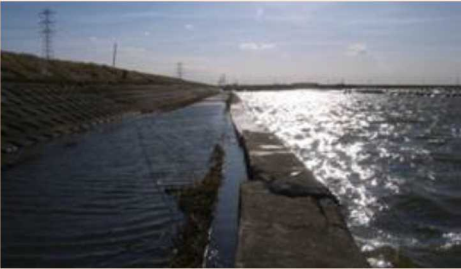
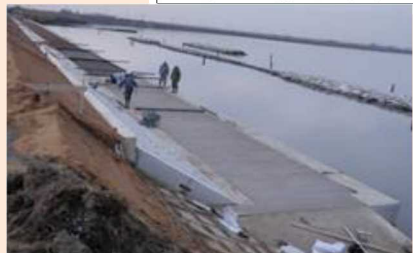
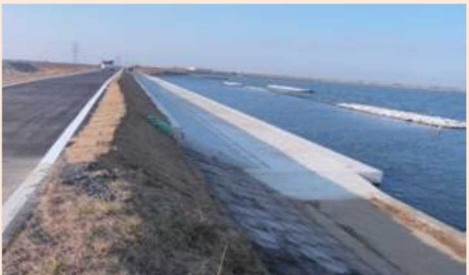
図9-2-3 災害復旧事業の実施状況(湖岸堤の被害と復旧)

A 被災状況 撮影年月日：平成23年3月17日

B 応急対応 撮影年月日：平成23年6月22日

C 施工状況 撮影年月日：平成24年11月29日

被災箇所 稲敷市堺島地先

D 復旧完了 撮影年月日：平成25年1月8日

A 被災状況：湖岸堤沈下、張ブロック破損、護岸変形
B 応急対策：ブルーシート、大型土のう
C 施工状況：張ブロック工(法面整形)
D 復旧完了：築堤、護岸、舗装

水資源機構では、被災直後から災害復旧に取り組み、平成25年(2013年)3月までに全施設の本格復旧を終えた。
