技術名	パノラマカメラを用いた構造物調査点検システム
-----	------------------------

1. 技術概要

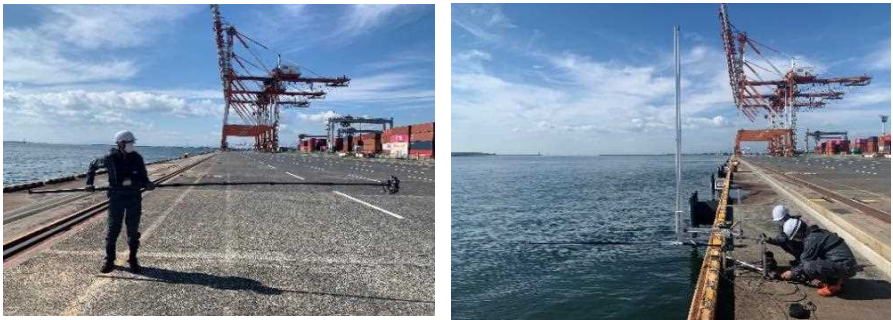
特徴	作業効率	120% (当技術/従来技術)	現地点検作業：人員目視（標準歩掛）と比較 当技術（標準値）：1,500㎡/日 従来技術：1,240㎡/日（船上目視調査）				
	経済性	140万円/3,000㎡	成果品作成までの概算費用				
	(独自で設定した項目) 品質	詳細な全周写真により客観的な診断 データの履歴管理により経年劣化の把握が可能					
連絡先等	株式会社アプリコアMSIS 技術開発部 成田真朗 Tel：0584-83-1078 E-mail：narita@applicore.co.jp						
技術紹介URL（パンフレット等）	http://www.applicoremsis.co.jp/service/robotics/#inspec						
技術概要	<p>本技術では、現場で撮影したパノラマ写真より机上で点検を行う。LEDを搭載したパノラマカメラを用いるため、暗い場所であっても、影のない鮮明な撮影が可能である。</p> <p>撮影したパノラマ写真は、点検情報管理システムで管理される。損傷は、写真上に空間タグを配置し、そのタグに損傷データベースを紐づけることで管理される。損傷データベースは、ユーザー側で自由に設計でき、撮影位置はシステムに登録した図面上で管理される。また、任意フォーマットの報告書出力が可能であるため、成果品作成工数を減らすことができる。</p> <p>鮮明なパノラマ写真を登録した点検情報管理システムは、損傷の確認及び報告書の作成をするだけでなく、施設管理者への状況報告ツール、損傷部位に対する修繕方法の検討ツールとして多様な活用が期待できる。</p>						
活用状況写真

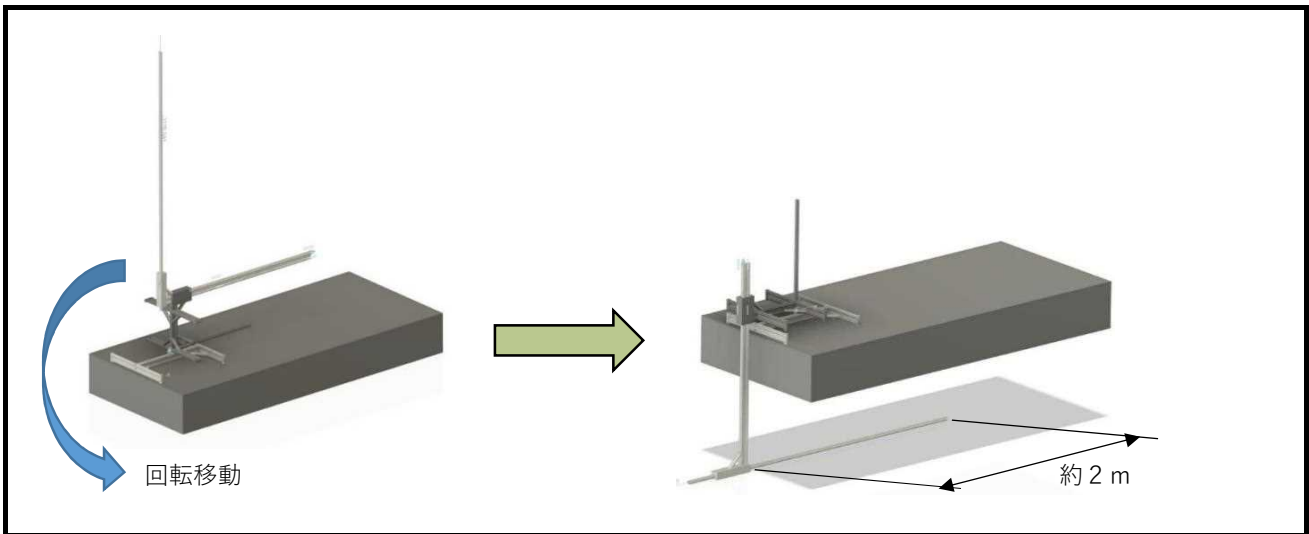
3. 図面

外形寸法・重量	構造物点検用カメラ：200mm×200mm×110mm（全長×全幅×全高） 狭隘部撮影用カメラ：40mm×90mm×160mm（全長×全幅×全高）	
（独自で設定した項目）	-	
項目	適用条件	補足事項
現場条件		
周辺条件	栈橋上面に撮影機材を展開するスペース（2×2m程度）が必要	船上からポール撮影も可能
作業範囲	カメラは2m程度挿入可能	船上撮影の場合は、5m程度挿入可能
安全面への配慮	-	-
現地への運搬方法	普通車1台で全ての機材の運搬可能	-
気象海象条件	雨天・降雨時での撮影は不可	船上撮影の場合は、風速5m/s以下、波高20cm以下が望ましい。
（独自で設定した項目）	-	-
作業・運用体制、留意事項		
作業体制（必要人員・構成）	内業：1名 外業：2～3名	-
日当たり作業可能量 （準備等含む作業時間）	標準値：1,500㎡/日 ※写真1枚の撮影対応面積による	撮影標準枚数：100枚(0.3～2.2GB)/日 撮影範囲：15～20㎡/枚
夜間作業の可否	可能	LED照明付きのカメラを使用
利用形態 （リース等の入手性）	リースなし。パノラマ写真は専用ソフトウェアに登録して納品	点検情報の入力、他社でも可能
関係機関への手続きの必要性	船上撮影の場合は、港湾管理者による水域占用許可が必要	-
解析ソフトの有無と必要作業 外注及び費用・期間等	点検情報管理ソフトを成果物と同梱 図面、写真、損傷情報を一元管理	撮影数量によりその費用は変動
（独自で設定した項目）	-	-
計測精度	対物平均解像度（距離1m） カメラ①：1.03（mm/pix） カメラ②：0.53（mm/pix） カメラ③：0.38（mm/pix）	有効解像度 カメラ①：1800万画素LED照明付 カメラ②：6000万画素LED照明付 カメラ③：1億2000万画素
パソコン等動作環境		
OS	Windows10	
メモリ	8GB以上を推奨	
必要なソフトウェア	EXCEL

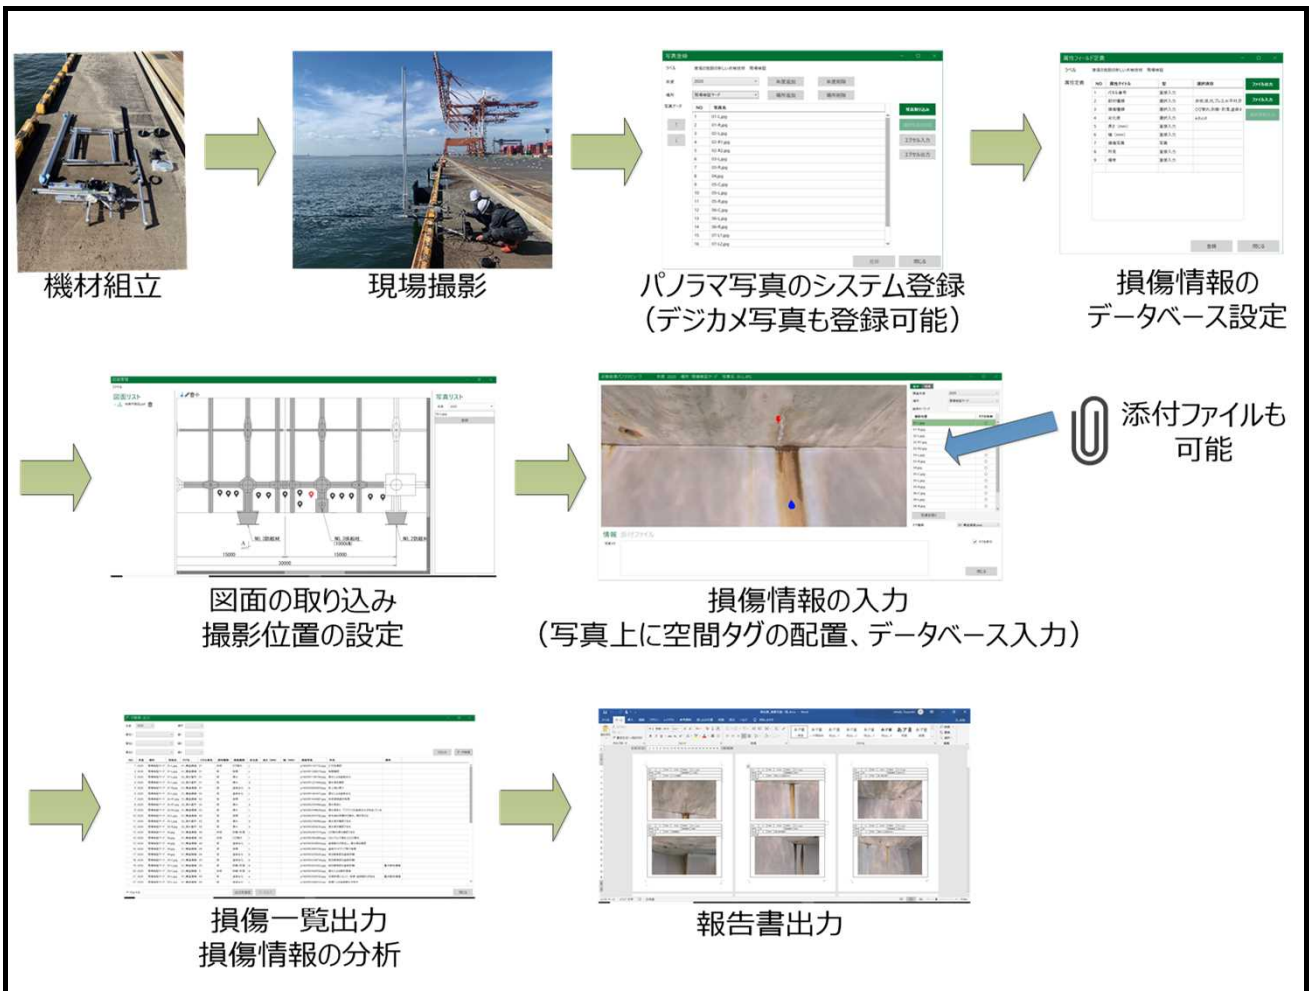
4. 点検概要図、状況写真

対象施設等					
	対象施設	水域施設	外郭施設	係留施設	その他
	構造形式			○	
	点検部位・点検内容	栈橋下面の劣化度判定			
概算費用	約140万円/3,000㎡（諸経費込み） ※標準撮影枚数100枚の場合			点検数量増加に伴う費用の削減あり	
点検実績	28件	港湾7件（民間7件）：ENEOS（株）、日本製鉄（株）、（株）デンカリノテック 等 その他土木構造物21件（国13件、地方公共団体等3件、民間5件）：（株）IHIインフラシステム、（株）シーテック 等 ※国交省発注のBIM・CIM活用工事の採用技術含む			
現有台数	2台	基地住所	岐阜県大垣市		
追加機能等の開発予定	各種点検アームの開発 画像解析などのソフトウェア開発				
特許・NETIS、関連論文等	NETIS：CBK-170001-A「構造物点検用パノラマカメラによる構造物点検」
