技術名	i-Boat（無線LANボート）を用いた港湾構造物の点検・診断システム
------------	--

1. 技術概要

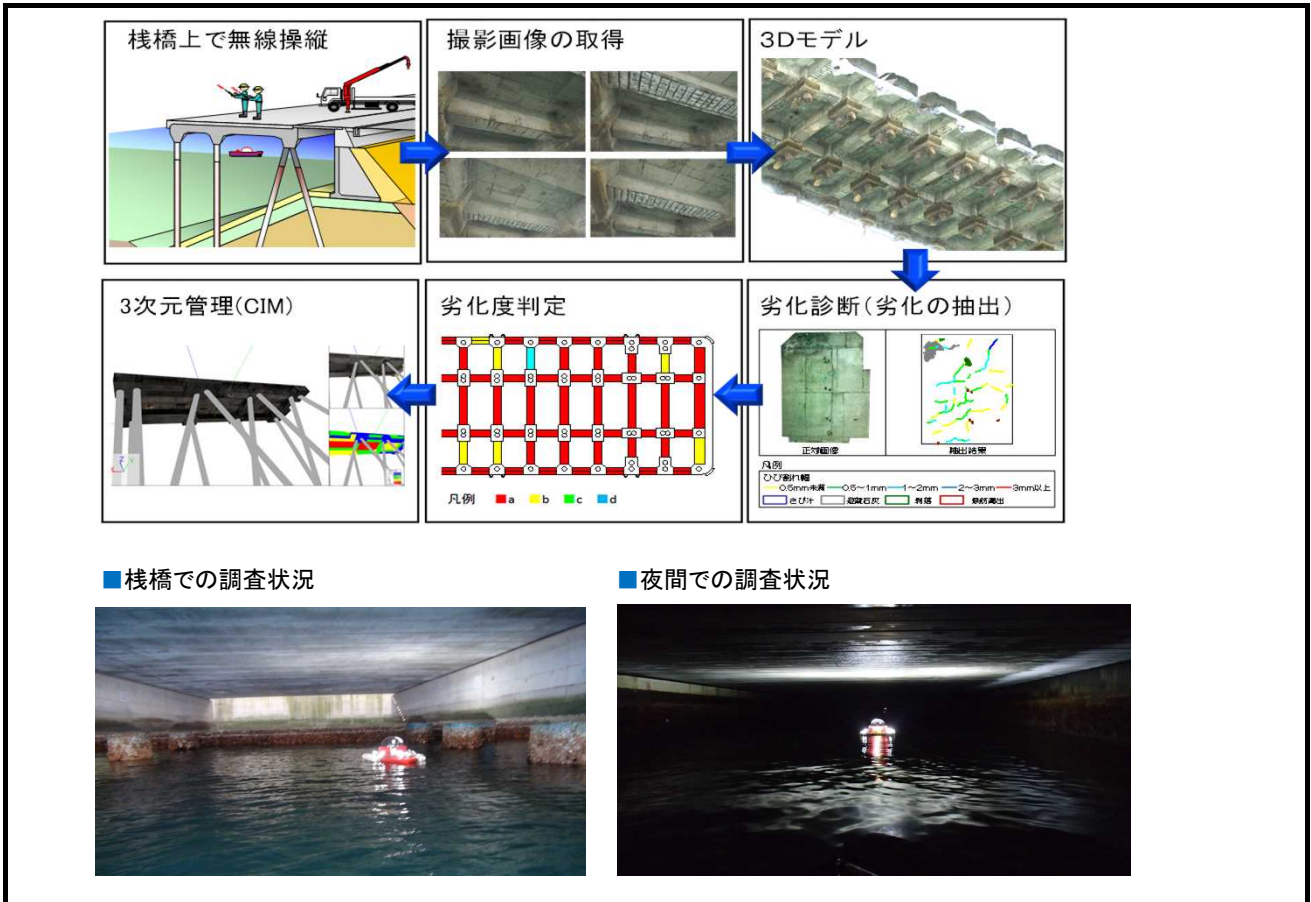
5. 点検概要図、状況写真

特徴	作業効率	240% (当技術/従来技術)	現地点検作業：人員目視（標準歩掛）と比較 当技術（標準値）：3,000㎡/日 従来技術：1,240㎡/日（船上目視調査）	
	経済性	406万円/3,000㎡	算定条件：基地港からの距離25km未満とし、事前協議・計画・機材運搬・現地調査・報告書作成までの諸経費込みとする。 成果物として、画像などの点検情報を有した3Dモデル(BIM/CIM)が追加される。	
	(独自で設定した項目) 品質	無線操作によるボートを用いて、効率的に栈橋下面の写真撮影を行うとともに、自動劣化診断ソフトによる客観的な診断と経年劣化の把握が可能		
連絡先等	五洋建設株式会社 技術研究所 土木技術開発部 水野剣一 Tel：0287-39-2105 E-mail：kenichi.mizuno@mail.penta-ocean.co.jp			
技術紹介URL（パンフレット等）	http://www.penta-ocean-int.com/current_research/5444			
技術概要	<p>栈橋下部に専門技術者が立ち入らずに、効率的に調査することを目的とした技術である。ボートには動揺抑制装置を備えたカメラを搭載し、波浪の影響を低減しながら構造物の画像を大量に効率的な撮影ができる。また、撮影した画像を用いて栈橋下面全体を3Dモデル化し、ひび割れや剥落等の劣化箇所を3Dモデル内に図示するとともに、自動かつ客観的な劣化度判定を行う。さらに、これらの点検情報を3Dモデル(BIM/CIM)で管理するシステムであり、栈橋の劣化状態を3Dモデル(BIM/CIM)により確認でき、点検結果などを一元管理することで、構造物の経年変化を把握することが可能である。</p>			
活用状況写真	 			
	<div style="border: 2px dashed red; padding: 10px;"> <div style="display: flex; justify-content: space-around; align-items: center;"> <div style="border: 1px solid black; padding: 5px; text-align: center;"> i-Boatによる 点検を実施 <small>外業</small> </div> <div style="font-size: 2em;">➡</div> <div style="border: 1px dashed black; padding: 5px; text-align: center;"> <ul style="list-style-type: none"> ・画像解析による3Dモデル化 ・劣化診断ソフトによる劣化抽出 ・自動劣化度判定 <small>内業</small> </div> <div style="font-size: 2em;">➡</div> <div style="border: 1px dashed black; padding: 5px; text-align: center;"> 3Dモデルで点検 情報を管理 <small>内業</small> </div> </div> <p style="text-align: right; margin-top: 5px;">当社実施範囲</p> </div>
