能登半島へのアクセス確保

2/14 7時00分時点
国土交通省 道路局

令和6年能登半島地震 能登半島 道路の緊急復旧の状況

令和6年2月14日(水) 7時00分時点
国土交通省・石川県

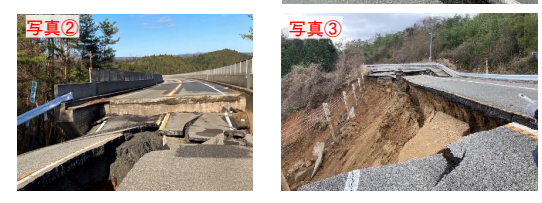
被災状況

能越自動車道・のと里山海道

- 写真① 能越道(のと里山空港IC~穴水IC)
- 写真② のと里山海道(穴水IC~別所岳SA)
- 写真③ のと里山海道(別所岳SA~横田IC)

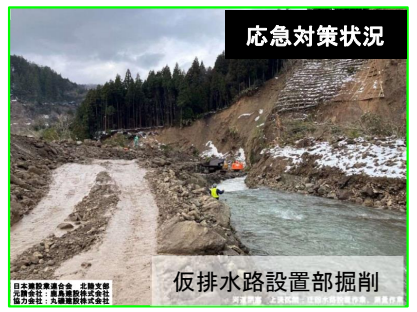
①石川県輪島市熊野町

○石川県にTEC-FORCEを派遣し、土砂災害発生箇所及び砂防関係施設等の調査を完了。
 ○石川県では6河川(14箇所)で河道閉塞等を確認。国は県と連携し、TEC-FORCEによる調査や監視カメラを設置するなど、監視体制を構築し自治体にも監視映像を提供。
 ○土砂災害発生箇所のうち、不安定な状態で斜面や溪流内に土砂・流木が堆積し、今後の降雨により二次災害が発生するおそれが高い、石川県河原田川、町野川及び国道249号の沿岸部において、国による緊急的な土砂災害対策を実施中。

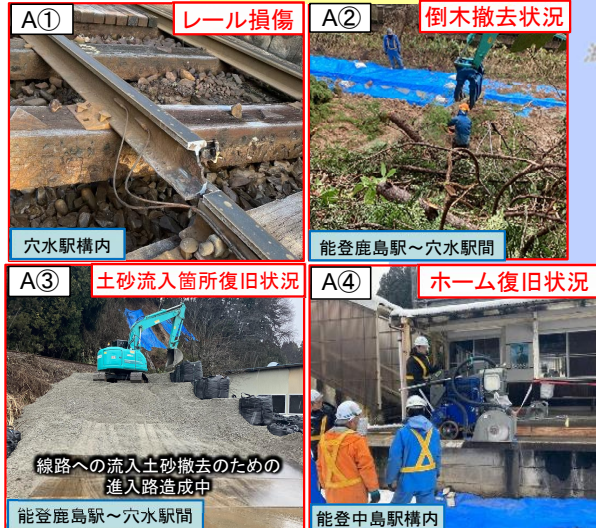
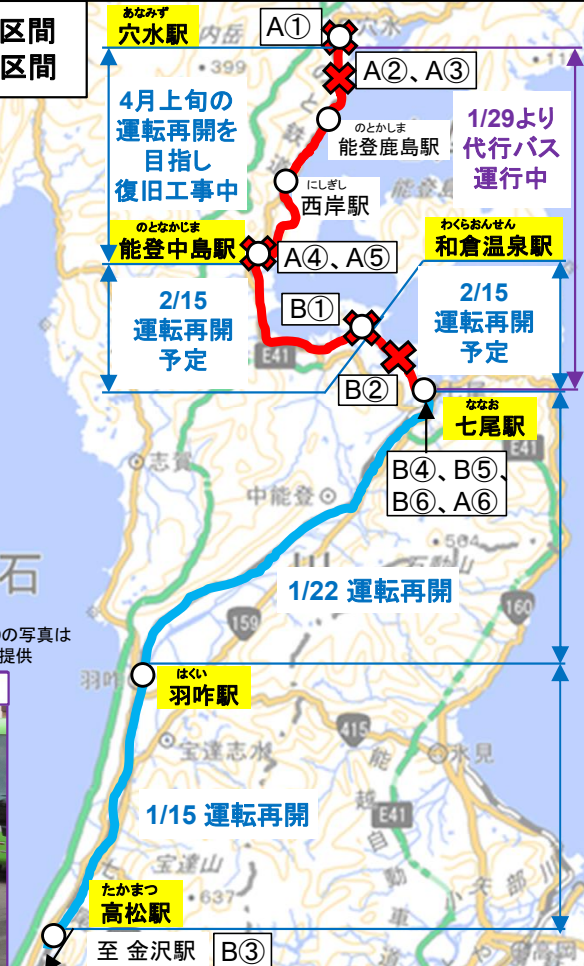
【のと鉄道】

- 運休区間:七尾駅～穴水駅間(全線) 和倉温泉駅～能登中島駅間は、2月15日(木)から運転再開予定*
能登中島駅～穴水駅間は、4月上旬の運転再開を目指してJR西日本において復旧工事中*
- 1月9日～10日 現地調査実施(合計12名):TEC-FORCE 5名、鉄道・運輸機構 鉄道災害調査隊(RAIL-FORCE) 7名
- 1月18日～ TEC-FORCE 3名を のと鉄道に派遣・常駐。- 復旧作業支援のための連絡調整等
- 1月29日～ 七尾駅～穴水駅間で、代行バスを運行中(2月15日からは能登中島駅～穴水駅間で運行予定*)

- ・1月19日 鉄道等の災害復旧に係る事業間連携に関する連絡調整会議(省内関係局、鉄道事業者)を開催
- ・1月25日 鉄道等の災害復旧に係る事業間連携に関する地方連絡調整会議(北陸地整局、北信運輸局、石川県、鉄道事業者等)を開催
- ・2月 1日～ 線路内への土砂流入箇所への進入路盛土材に道路復旧用砕石を活用し、土砂・倒木撤去作業を実施(写真A②、A③)

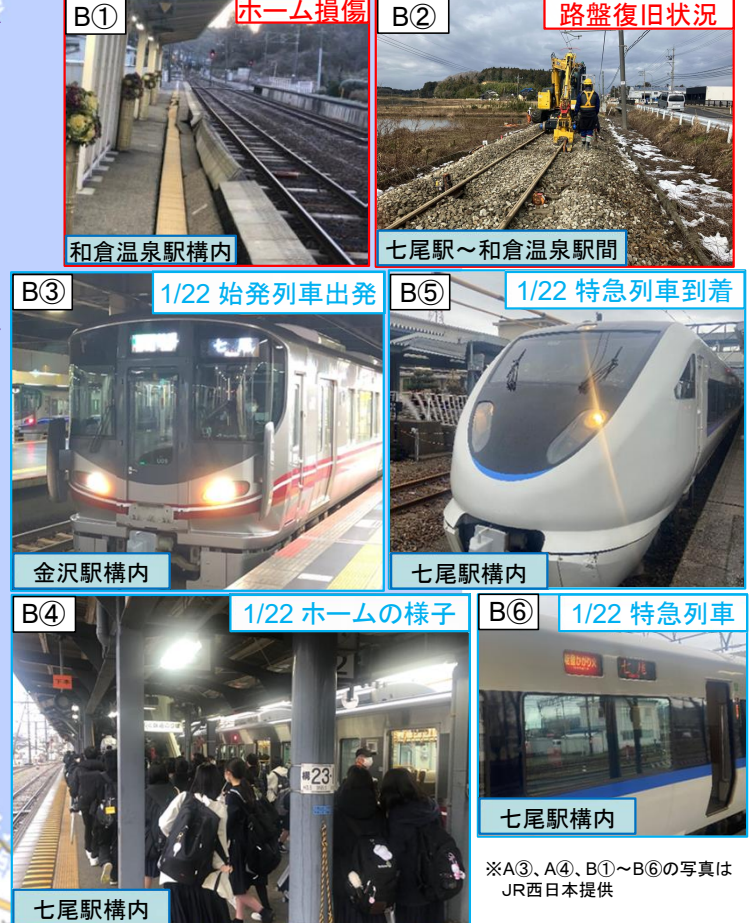
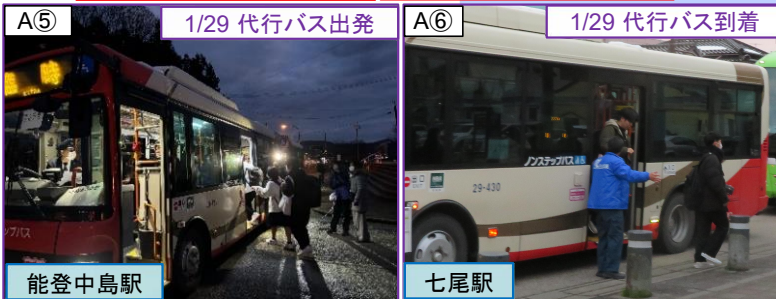
JR七尾線

- 運休区間:七尾駅～和倉温泉駅間(5.1km) 七尾駅～和倉温泉駅間は、2月15日(木)から運転再開予定*
1月11日 現地調査実施:TEC-FORCE 5名
- * 2月9日 のと鉄道、JR西日本より発表
