能登半島におけるアクセス確保

7/9 7時00分時点
国土交通省 道路局

令和6年能登半島地震 能登半島 道路の復旧状況

令和6年能登半島地震に伴う河川・海岸の対応状況等について

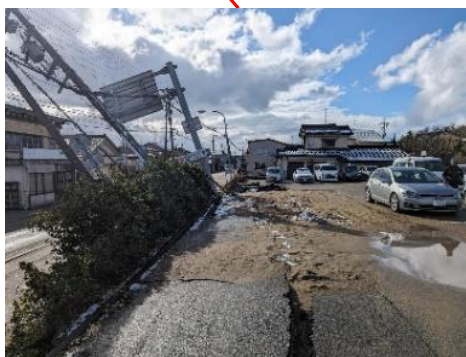
①石川県内灘町

- 石川県、富山県、新潟県の広い範囲で、液状化による面的な宅地被害を確認(件数は1万件を超えるものと推定)。
- 引き続き被害の全容把握を進めるとともに、特に大きな被害を受けた内灘町等については、詳細な被害状況の調査を国において実施中。
- 被災自治体と連携し、再度災害防止のための液状化対策事業等の実施について検討を進めているところ。

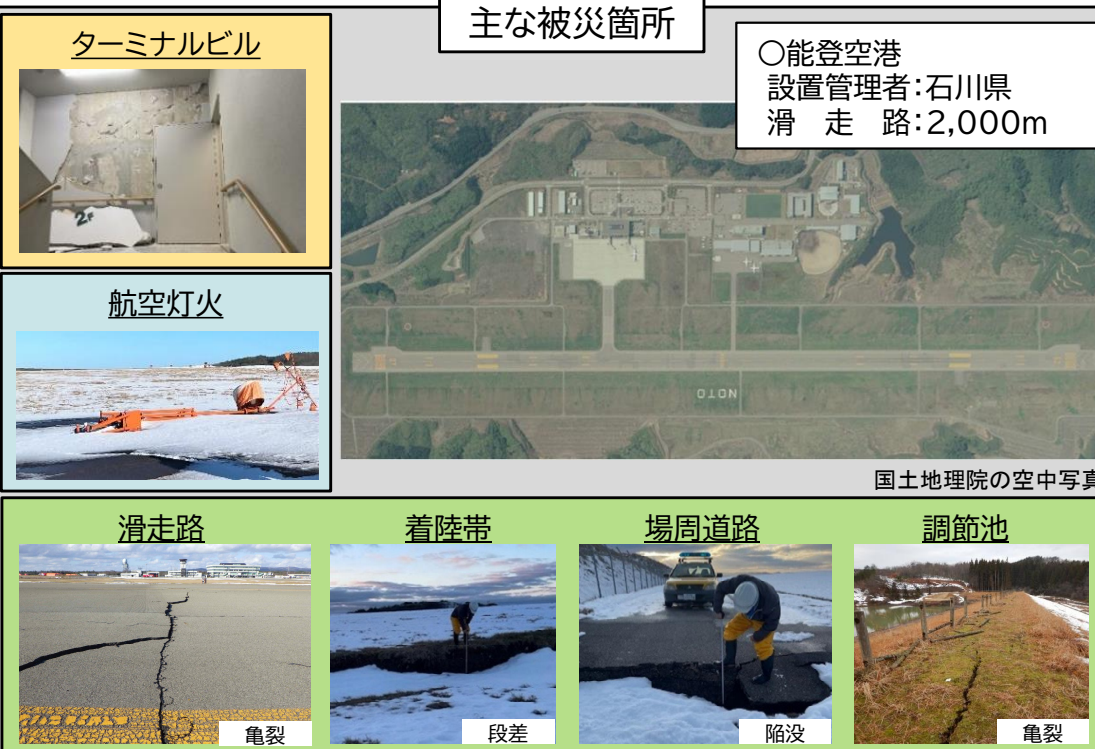
主な被災箇所

- 1/2 ・救援ヘリの受入れ開始
- 1/2～ ・空港施設の復旧支援のためTEC-FORCE職員を派遣
- 1/3 ・滑走路の被災状況調査
- 1/4 ・石川県発表
 - ・ 仮復旧を施し、自衛隊機の離発着は数日後に可能となる見込み
 - ・ 民航機が運航可能となるのは早くとも3週間後(1/25)以降の見込み
- 1/9～ ・空港運用の支援のためTEC-FORCE職員を派遣
- 1/10～ ・空港運用時間を拡大
- 1/12～ ・自衛隊固定翼機が離着陸を開始
- 1/27～ ・民間航空機運航再開
- 2/1 ・大規模災害復興法の適用による権限代行を決定

- 発災翌日より、能登空港において救援ヘリコプターの受入れを開始
- また、TEC-FORCEの派遣により、自衛隊固定翼機受入れのための応急復旧や空港運用時間拡大等を支援し、災害救援活動の拠点として機能
- 並行して、民間航空機運航再開のための応急復旧を実施し、1/27より運航再開
- 大規模災害復興法の適用による権限代行により、国土交通省が本格的な復旧工事を実施
