旅客船第九十八あんえい号旅客負傷事故に係る
勧告に基づく措置の状況について

旅客船第九十八あんえい号旅客負傷事故に係る勧告について

旅客船第九十八あんえい号旅客負傷事故に係る勧告
に基づく講ずべき措置の実施計画について

旅客船第九十八あんえい号旅客負傷事故に係る勧告に基づく措置の状況について

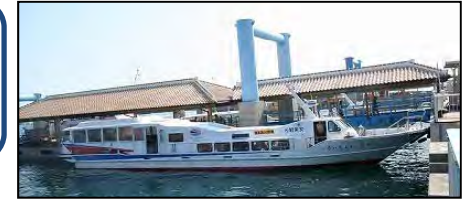
旅客船第九十八あんえい号は、船長及び甲板員1人が乗り組み、旅客28人を乗せ、沖縄県西表島(いりおもてじま)から沖縄県石垣市石垣島に向け航行中、平成21年4月30日09時40分ごろ、西表島北東方沖において船体が縦に動揺した際に旅客2人が負傷した
