(1) 防災・減災対策等強化事業推進費(災害対策)

事業名	河川維持修繕事業 ^{テンリュウ} (天竜川水系天竜川下流)		
事業主体	国土交通省		
施行地	静岡県浜松市浜名区上島地先 ^{ハママツ ハマナ カミジマ}		
事業費	305,000 (千円)	国費	305,000 (千円)
内容	令和6年4月17日～18日の豪雨により天竜川で河岸洗堀が生じた。今後の豪雨によって河岸浸食が進行し、堤防決壊による後背地への被害を防ぐため、推進費を活用して緊急的に河岸補修工(盛土工等)を実施し、地域住民の安全・安心を確保する。

令和6年4月の豪雨による被害を受けた箇所に対して、再度災害防止対策として、盛土工等を実施する

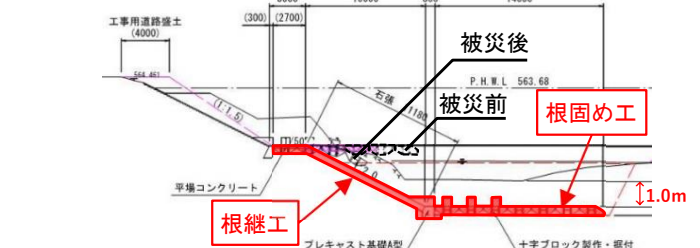
【断面図】

令和6年3月の豪雨による被害を受けた箇所に対して、再度災害防止対策として、根継工等を実施する

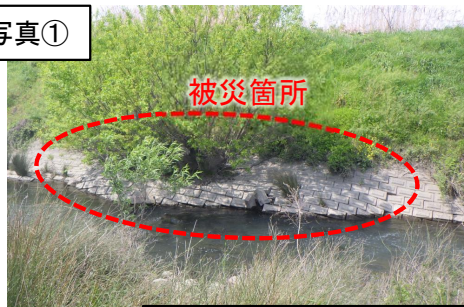
写真①

河岸洗堀により
低水護岸の基礎が沈下し損傷

令和6年3月の豪雨による被害を受けた箇所に対して、再度災害防止対策として、法覆護岸工を実施する
