改善箇所説明図

基準不適合発生箇所

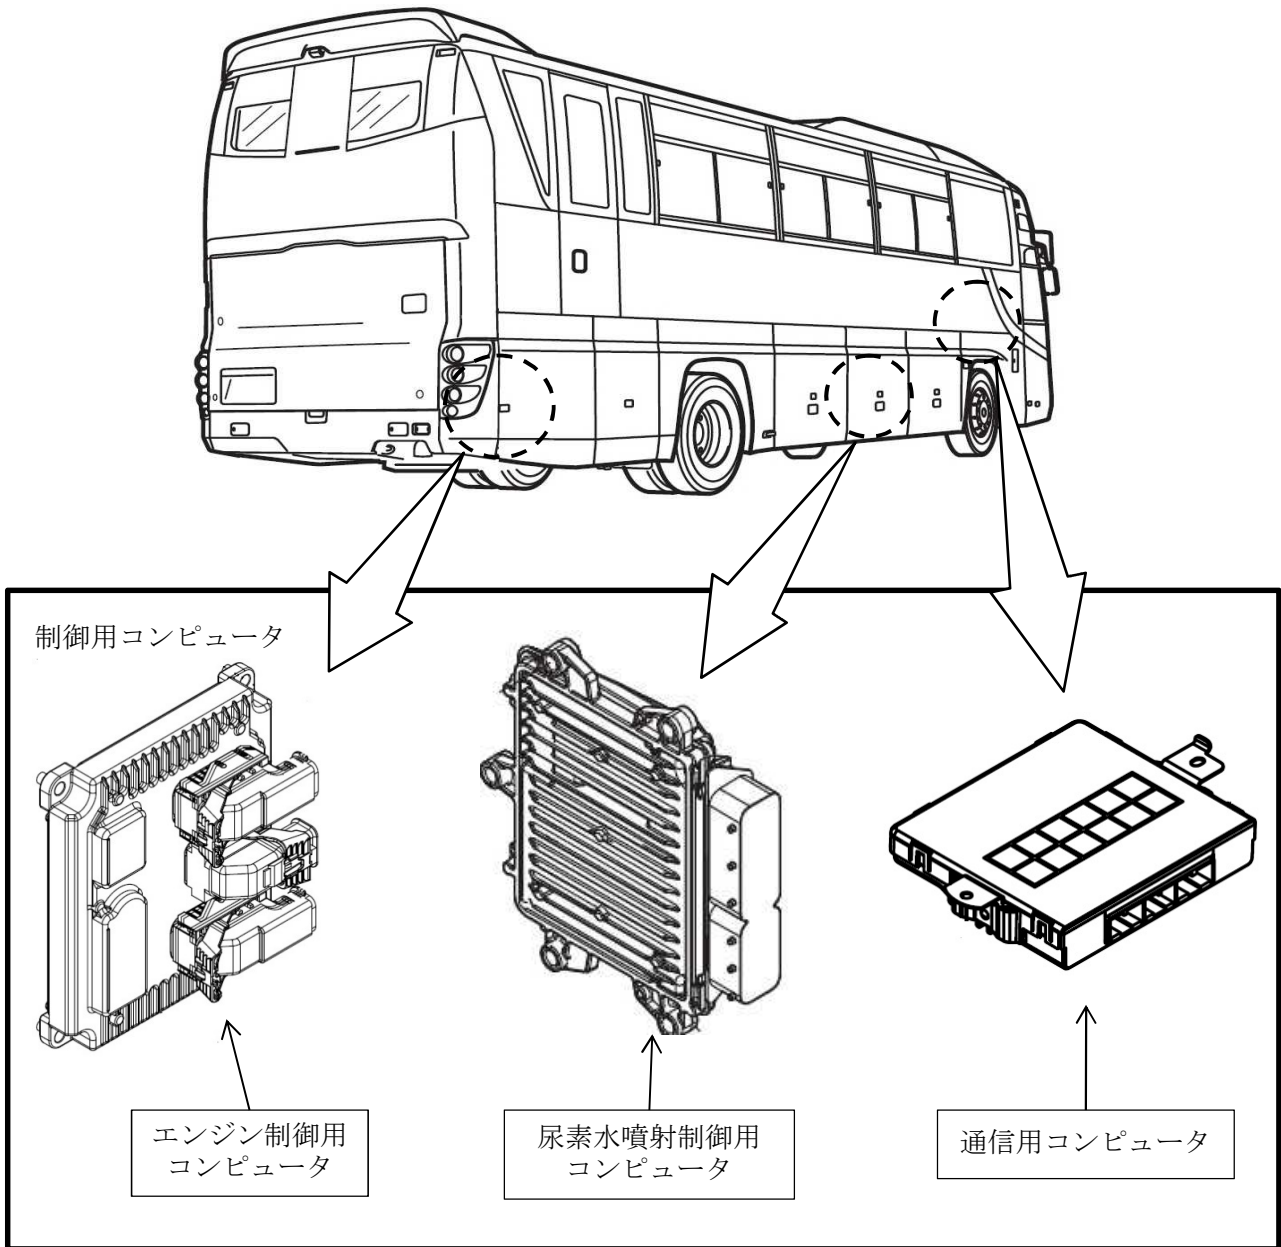
排出ガス発散防止装置において、制御コンピュータの故障診断プログラムが不適切なため、故障時に正しく診断または警告表示できないものがある。そのため、保安基準第31条の細目告示第41条 別添48の車載式故障診断装置（ディーゼル重量車J-OBD II）の技術基準を満足しない。

注 : は、措置する部品を示す。

全車両、制御コンピュータの故障診断プログラムを対策仕様に修正する。

識別 : 運転者席左側ドア開口部のシリアルナンバープレートの右上に、識別ペイント（黄色）を塗布する。
