改善箇所説明図

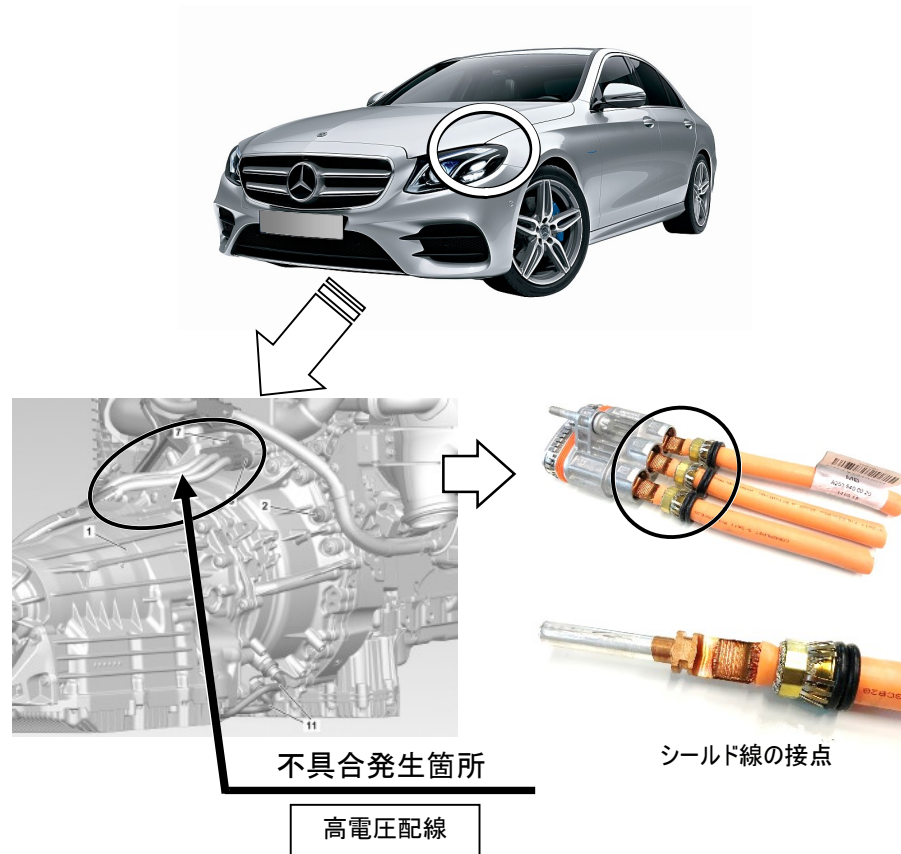
注: は対策品に交換する部位を示す

ハイブリット車両の高電圧配線において、シールド線の接点の設計が不適切なため、高負荷運転等で電気モータのアシスト量が多い走行を行うと、接点の抵抗が増えて許容電流を超え、シールド効果が十分に得られないことがある。そのため、発生した電氣的ノイズを電気モータ制御装置が受けることで通信障害を引き起こし、最悪の場合、走行中にエンジンが停止し、走行不能になるおそれがある。

改善の内容

全車両、高電圧配線を対策品に交換する。

識別 : 車台番号の付近に黄色ペイントを塗布する
