改善箇所説明図

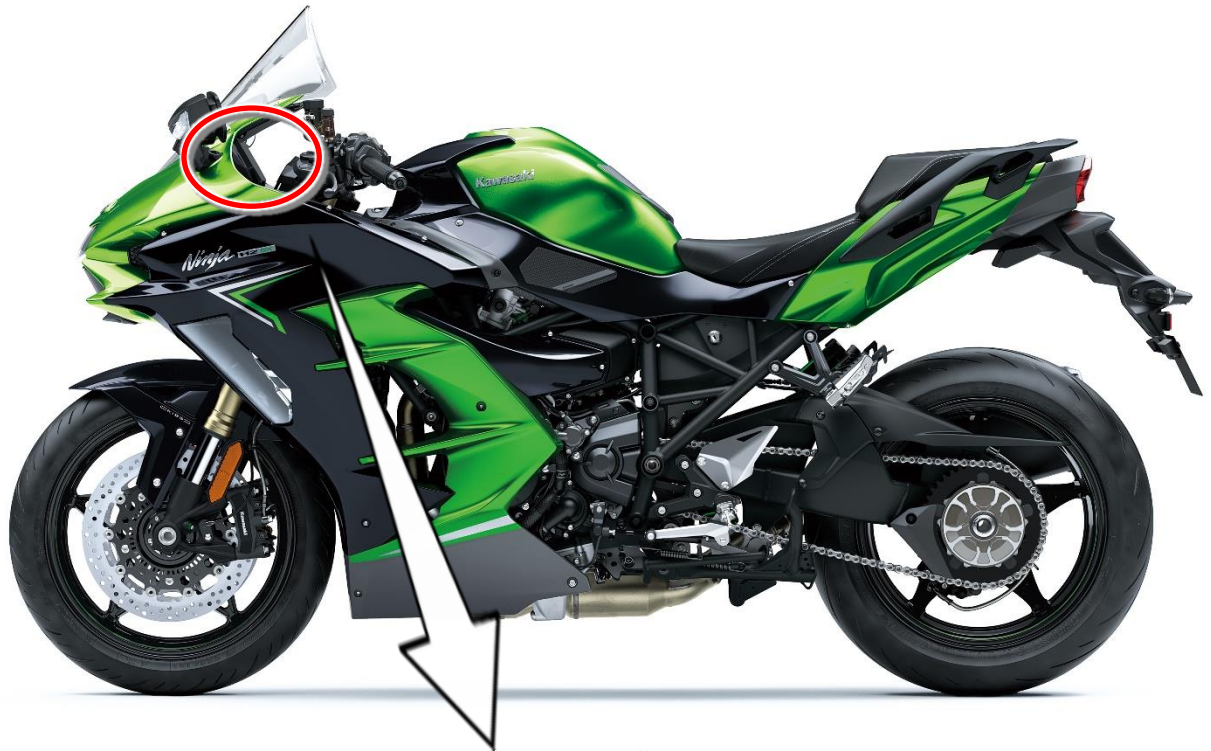
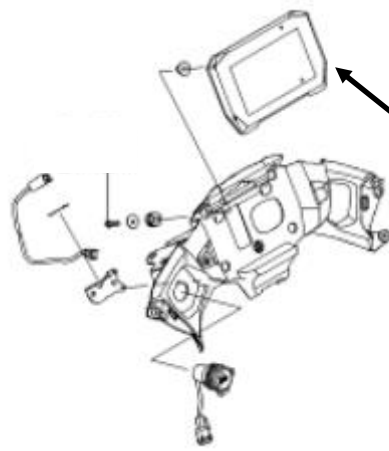
メータユニット

基準不適合発生箇所

速度計（メータユニット）において、制御プログラムが不適切なため、走行中に再起動するおそれがある。そのため、再起動中は運転者が速度等運転に必要な情報を確認できなくなる。

改善の内容

全車両、メータユニットの制御プログラムを対策プログラムに書き換える。

識別：改善済車両には、車台番号打刻位置付近に白色ペイントを塗布する。
