## 改善箇所説明図

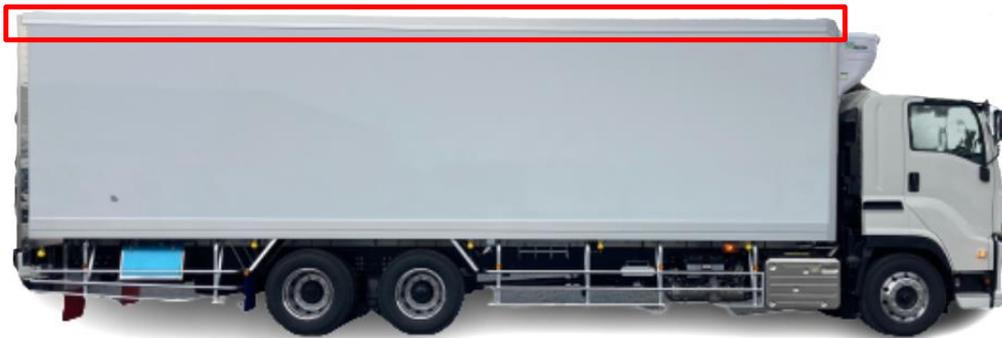
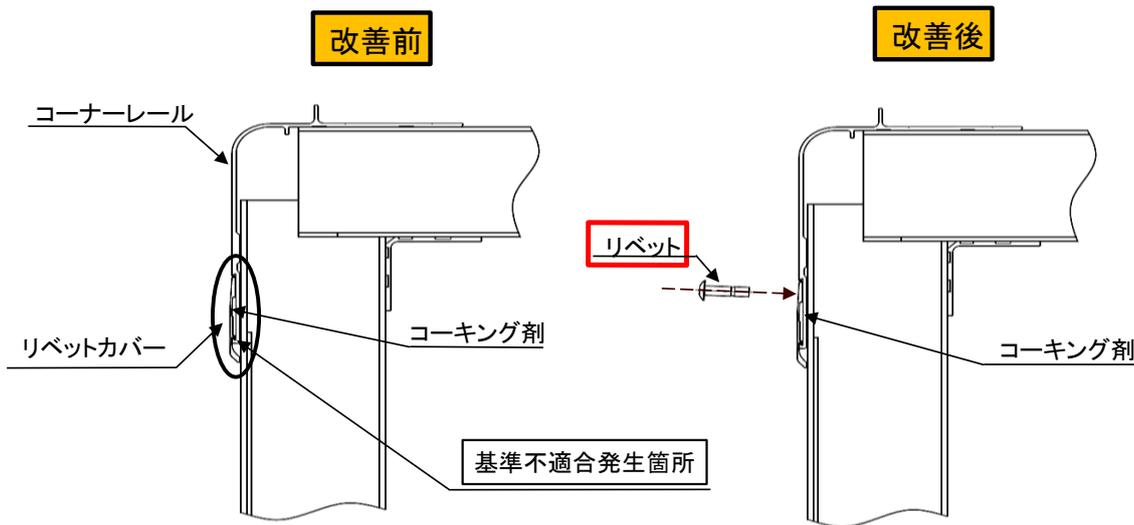
リベット は追加部品を指す

大型冷蔵冷凍車等の荷箱において、コーナーレール部リベットカバーの接合部のコーキング剤の塗布量が多く、接合が不十分なものがある。そのため走行時の負荷により、リベットカバーがコーナーレールより浮き上がり、最悪の場合、リベットカバーがコーナーレールより外れ垂れさがり、他の交通の妨げになるおそれがある。

- ①改善措置が完了している車両については以下の改善内容を実施する。
  - 1) 全車両、リベットカバーの点検を行い、異常が無い場合、リベットカバーの前方及び中央にリベット締結を行う。
  - 2) 全車両、リベットカバーの点検を行い、異常がある場合、リベットカバーを交換の上、リベットカバーの両端と中央にリベット締結を行う。
- ②改善措置が完了していない車両及び対象範囲を拡大した車両については以下の改善内容を実施する。
  - 1) 全車両、リベットカバーの点検を行い、異常がない場合、リベットカバーの両端と中央にリベット締結を行う。
  - 2) 全車両、リベットカバーの点検を行い、異常がある場合、リベットカバーを交換の上、リベットカバーの両端と中央にリベット締結を行う。
