# 改善箇所説明図

## 基準不適合発生箇所

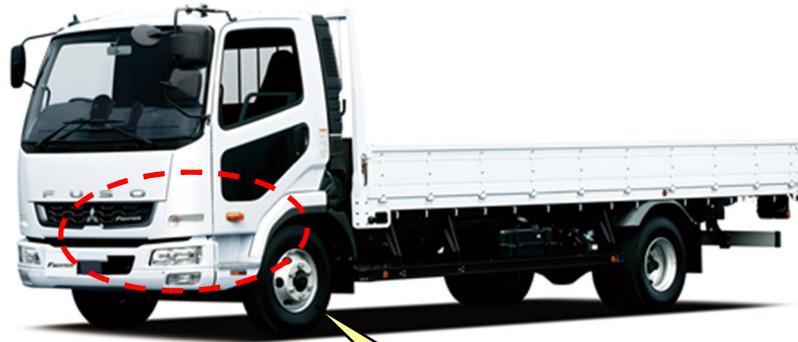
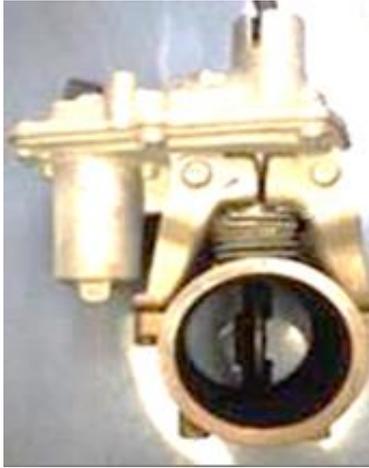
排気ブレーキ 一式

4V20 型エンジンを搭載したトラックの排気ブレーキにおいて、エンジン ECU の制御プログラムが不適切なため、排気ブレーキ駆動用ギヤがストッパーに対して想定を超える速度で当たることがある。そのため、当該事象が繰り返されると排気ブレーキ駆動用ギヤ及び中間ギヤが破損して排気ブレーキが不作動になり、エンジン制御警告灯が点灯する。

全車両、エンジン ECU の排気ブレーキ制御プログラムを対策品に書き換えると共に、排気ブレーキ一式を新品に交換する。

注：□ は、新品に交換する部品を示す。

識別：作業完了車には、排気ブレーキ上面に白色ペイントを塗布する。
