改善箇所説明図

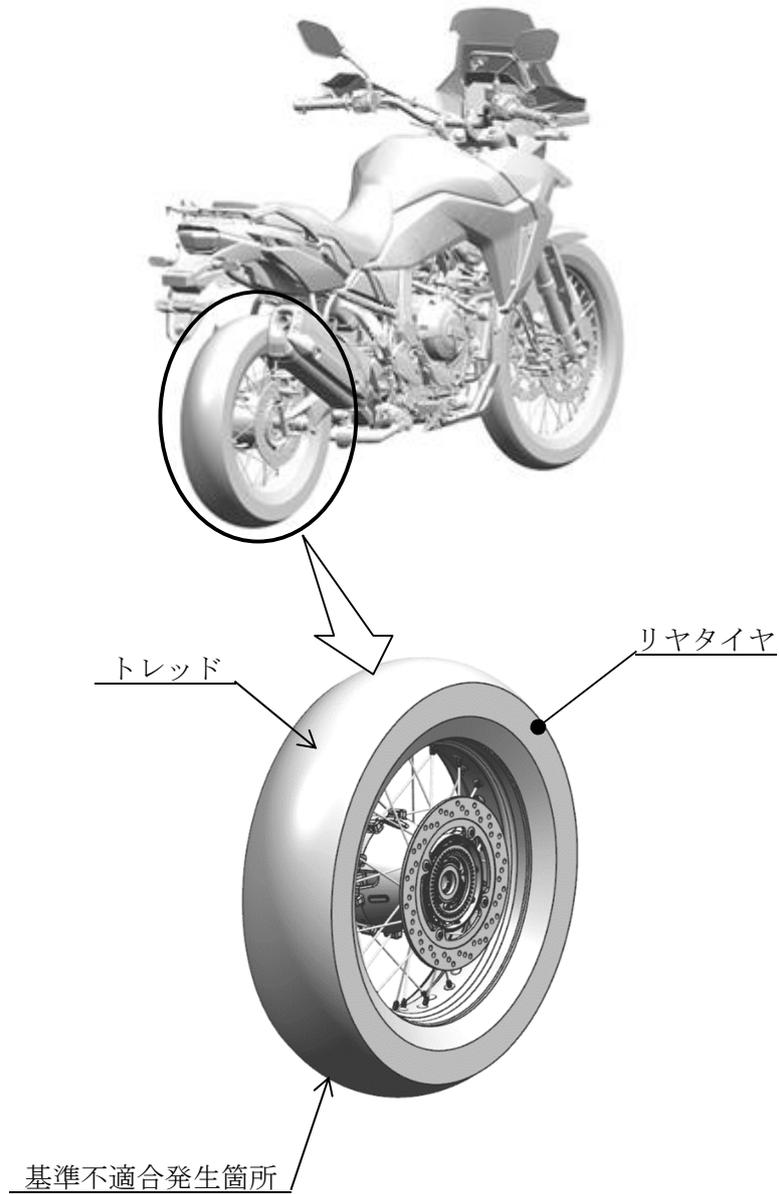
リヤタイヤにおいて、トレッド部に亀裂や変形が発生するものがある。そのため、そのまま使用を続けると、異常振動が発生し、最悪の場合、トレッド部が剥離し走行安定性を損なうおそれがある。

全車両、当面の措置として、使用者に対し使用停止を要請し、対策が決定次第、恒久対策を実施する。
