技術番号	TN030001-V0323						
技術名	OSVを活用したトンネル附属物の監視技術				開発者名	パンフィックコンサルタンツ株式会社 神戸大学OSV研究会	
試験日	令和2年 1 月 27 日	天候	曇り	気温	8 °C	風速	m/s
試験場所	施工技術総合研究所						
カタログ分類	計測・モニタリング技術	カタログ	検出項目	可視光	試験区分	標準試験 現場試験

技術番号	TN030001-V0323						
技術名	OSVを活用したトンネル附属物の監視技術				開発者名	パンフィックコンサルタンツ株式会社 神戸大学OSV研究会	
試験日	令和2年 1 月 28 日	天候	雨	気温	6 °C	風速	m/s
試験場所	福島テストフィールド 模擬トンネル						
カタログ分類	計測・モニタリング技術	カタログ	検出項目	可視光	試験区分	性能試験 現場試験

技術番号	TN030003-V0323						
技術名	MIMM-Rのレーザースキャナを活用したトンネル覆工の形状、変形の状態把握技術			開発者名	パシフィックコンサルタンツ株式会社		
試験日	令和2年 1 月 23 日	天候	晴れ	気温	℃	風速	m/s
試験場所	施工技術総合研究所						
カタログ分類	計測・モニタリング技術	カタログ	検出項目	3次元座標	試験区分	標準試験 現場試験

技術番号 TN030004-V0021	
技術名	FBG方式光ファイバーセンサー
開発者名	株式会社 共和電業
試験日	令和3年 3月 19日
天候	晴れ
気温	20 °C
風速	0 m/s
試験場所	施工技術総合研究所
カタログ分類	計測・モニタリング技術 カタログ
検出項目	変位(覆工状態の把握)
試験フェーズ	性能試験 現場試験

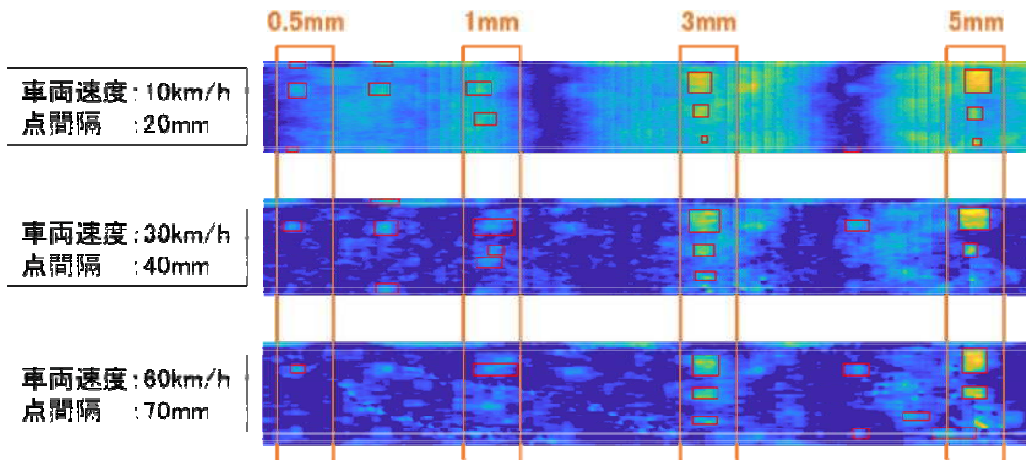
図5. 解析結果(レーザ角度:90度)

解析結果(レーザ角度:90度)

□ : 検出箇所
