改善箇所説明図

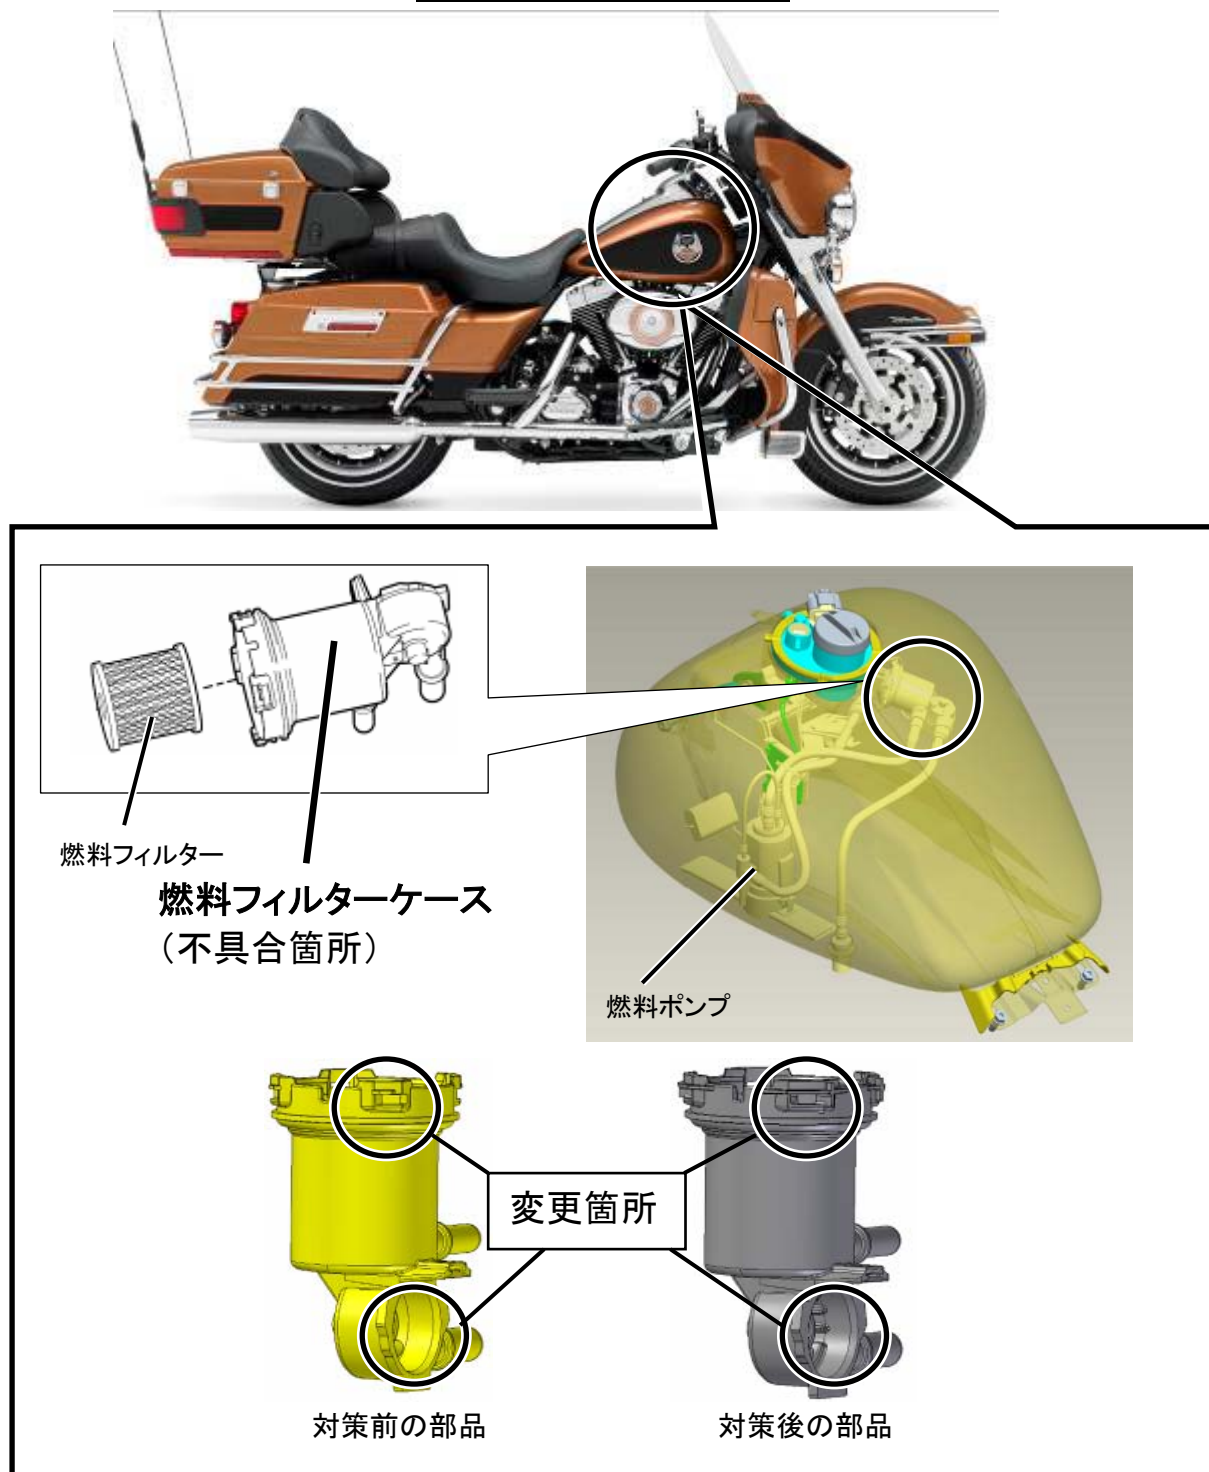
不具合箇所

燃料タンク内にある燃料フィルターケースに強度が不足しているものがあるため、当該ケースに亀裂が生じ、燃料圧力が低下することがある。そのため、そのままの状態で使用を続けると、エンジンが停止し、再始動できないおそれがある。

改善内容

全車両、燃料タンクに貼付された製造日コード及び部品番号を確認し、該当するものは燃料フィルターケースを対策品に交換する。

識別

フレームヘッド部に外-1512のステッカーを貼付する
