改善箇所説明図

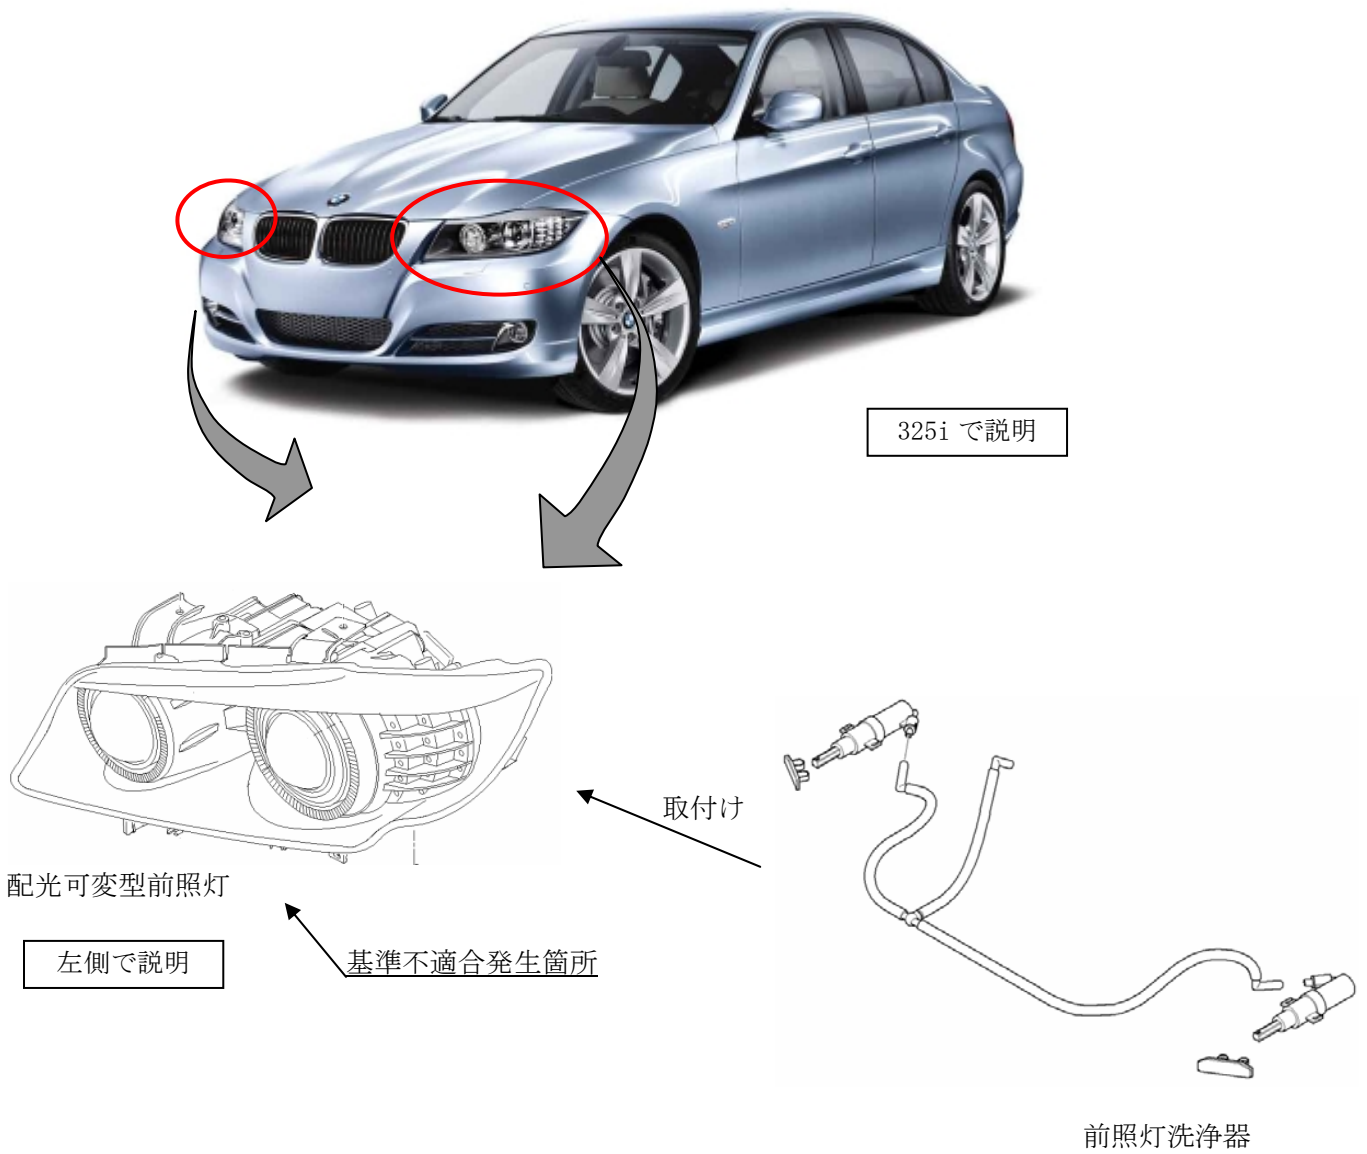
配光可変型前照灯装備車両において、前照灯洗浄器が装備されていない。そのため、道路運送車両の保安基準に適合しない。

全車両、前照灯洗浄器を取り付ける。
