改善箇所説明図

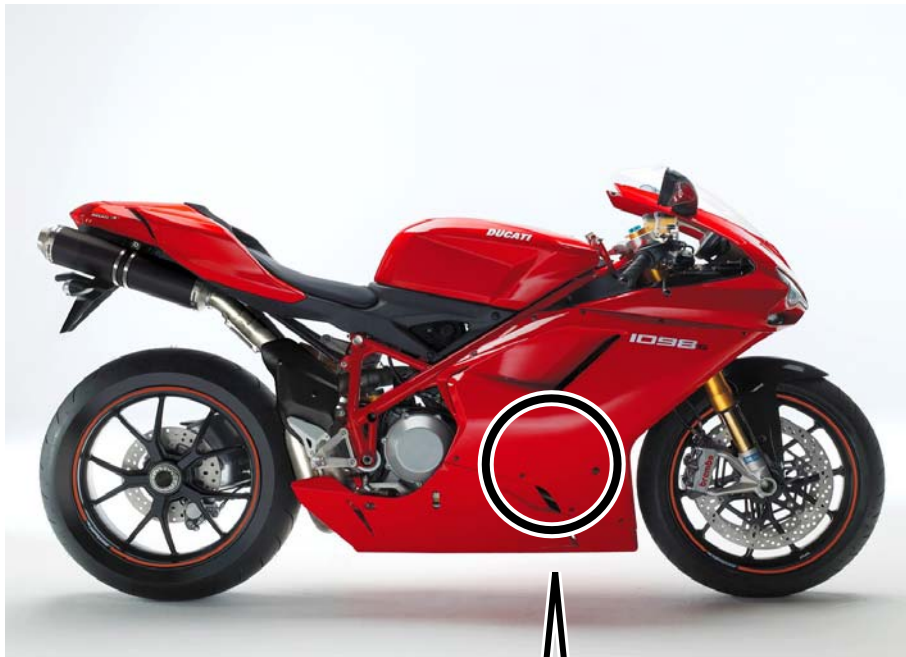
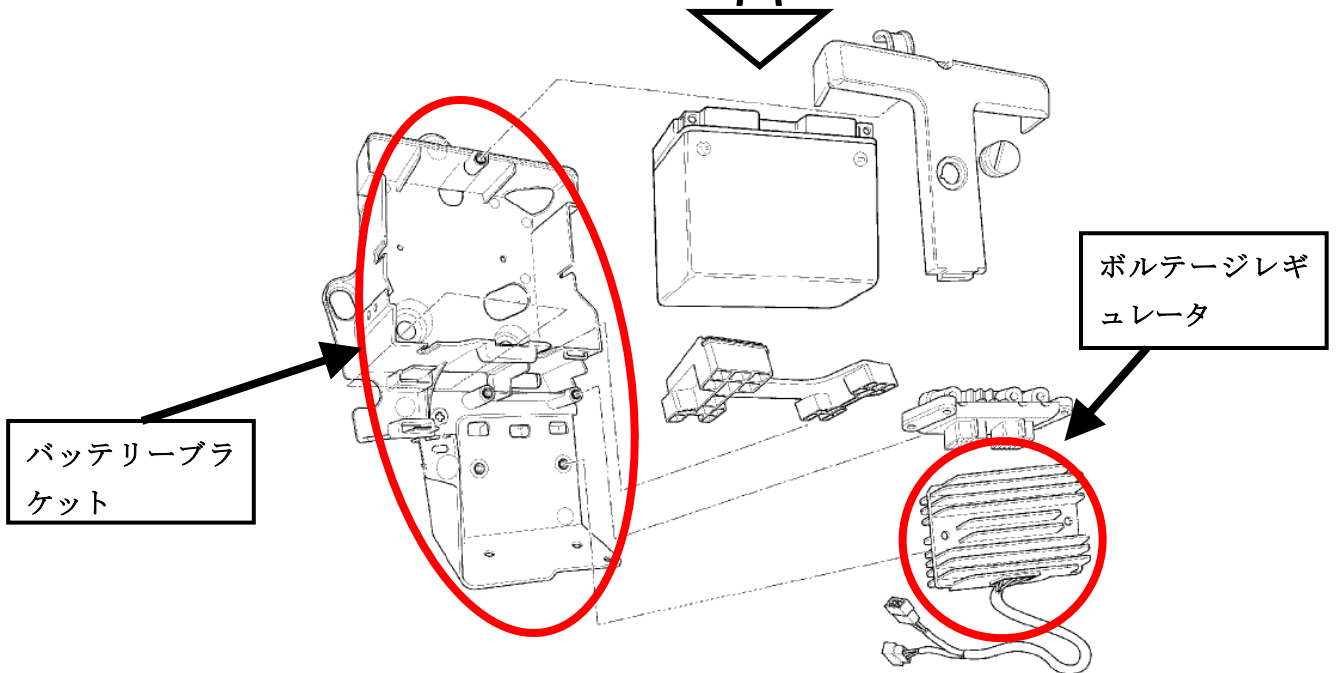
基準不適合箇所

ボルテージレギュレータ（電圧調整器）の遮熱が不十分なため、熱影響によりボルテージレギュレータの性能が低下するものがある。そのため、バッテリーに充電されなくなり、最悪の場合、走行中原動機が停止し、再始動できないおそれがある。

注： は改善箇所を示す

改善の内容

全車両、バッテリーブラケットを対策品と交換するとともに、ボルテージレギュレータを点検し、対策が必要となるものはボルテージレギュレータを良品と交換する。
