# 改善箇所説明図

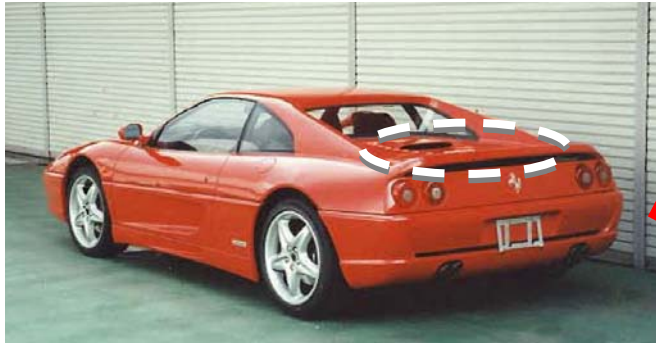
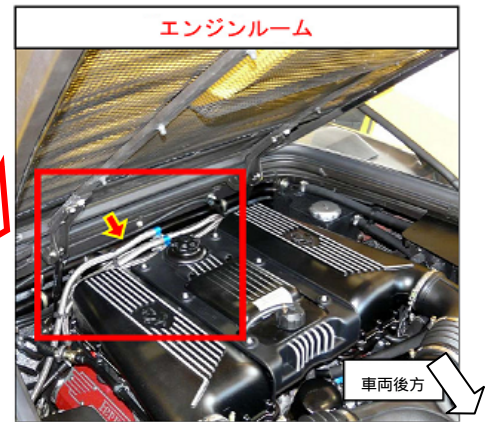
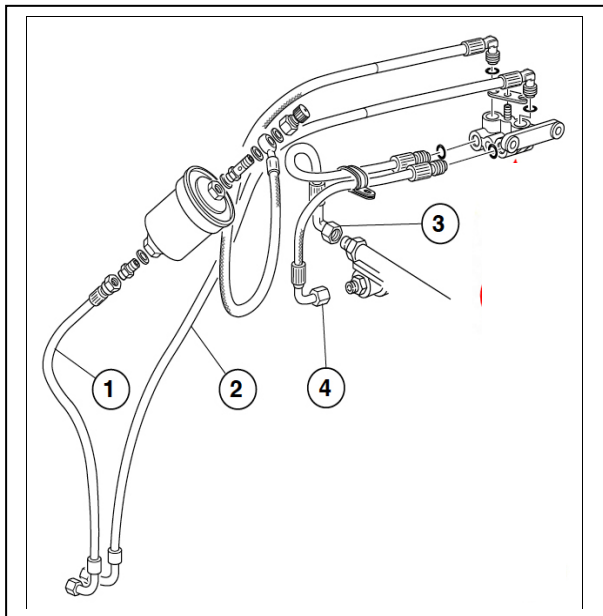
燃料ポンプフィルタ・デリバリパイプ  
リターンパイプ  
デリバリパイプ（吸気マニフォールド用）  
レギュレータ-燃料ディバイダブロック連結パイプ

燃料パイプ接続部の強度が不足しているため、規定トルク以上で当該接続部を締め付けると、亀裂が発生することがある。そのため、燃料パイプ接続部が損傷し、最悪の場合、燃料が漏れ、排気管等にかかり火災に至るおそれがある。

改善の内容：全車両、燃料パイプを点検し、対象車両は対策品と交換する。  
識別：燃料パイプの形状で識別できるため特に行わない。
