改善箇所説明図

〔 バッテリーフォークリフトのモータ用コントローラにおいて、内部部品の材質や製造工程が不適切なため、内部部品の端子部が損傷するものがある。そのため、コントローラが正常な制御ができなくなり、走行できなくなる、ステアリング操作ができなくなる又は変速装置が中立位置であるにもかかわらず走行するおそれがある。 〕

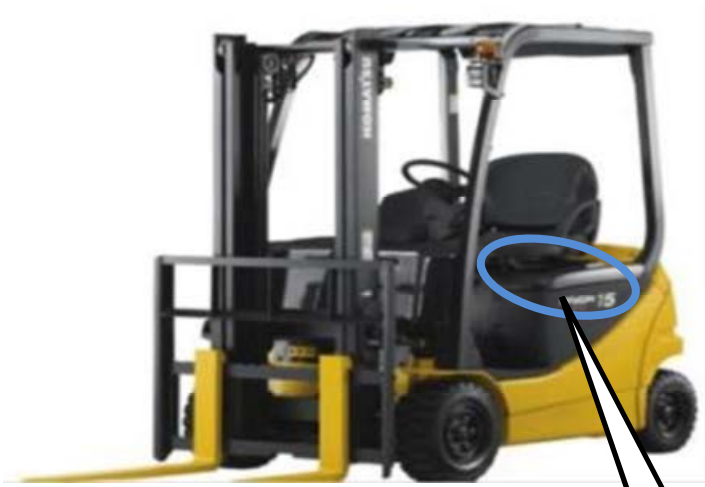
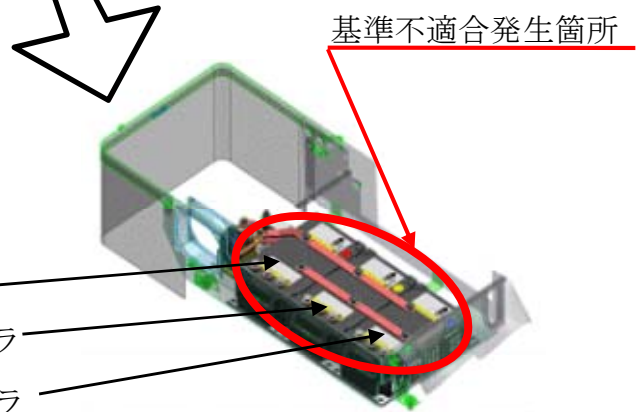
コントローラー式

- ステアリング・荷役モータ用コントローラ
- 右走行モータ用コントローラ
- 左走行モータ用コントローラ

注: □ は交換部品を示す。

改善措置の内容：
全車両、コントローラー式を対策品に交換する。

識別：
各コントローラに白シールを貼り付ける。
