改善箇所説明図②

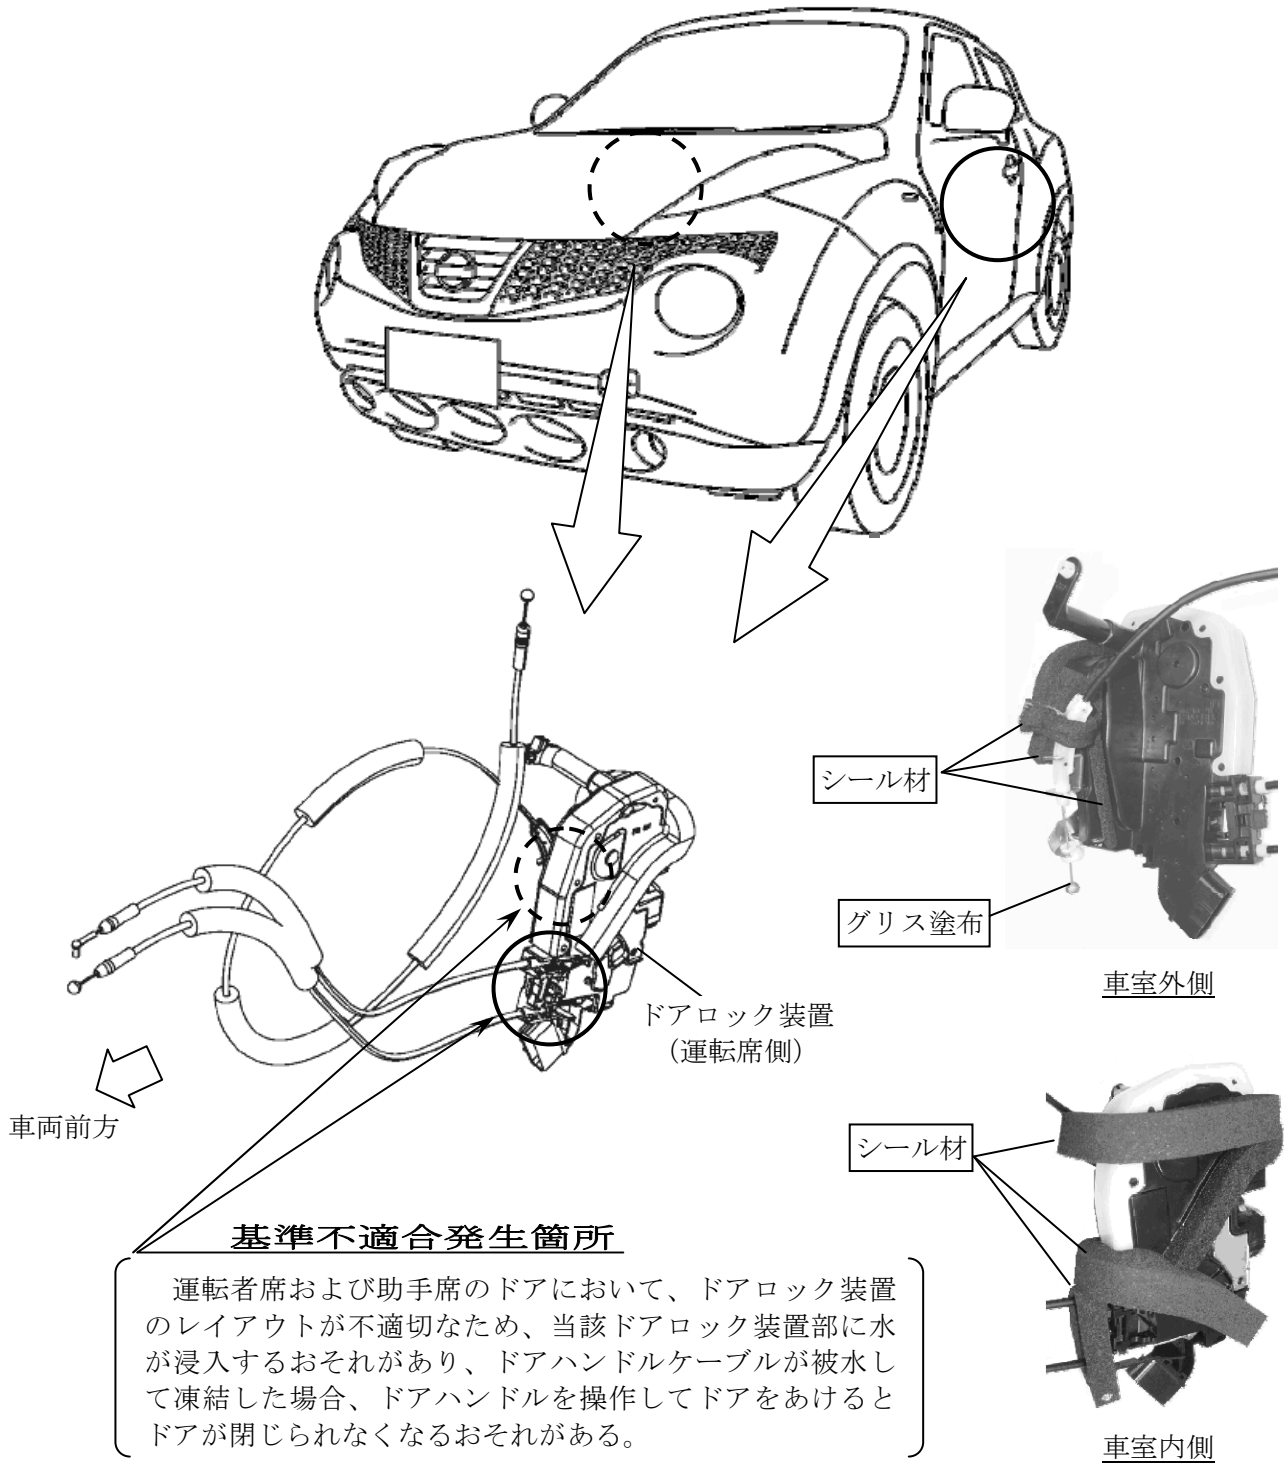
注： は、追加部品を示す。

全車両、当該ドアロック装置にシール材を貼付するとともに、アウトサイドハンドルケーブル端にグリスを塗布する。

識別：銀色のシールをモデルナンバープレートの上横に貼り付ける。
