東日本大震災の被災状況に対応した市街地復興パターン概略検討業務(その1)

洋野町 調査総括表(1/6)

4. (1) 地区別復興方針(1)		八木地区			
(1) 地区の概況					
面積(ha)		都市計画	都計外	役場・支所等	含まない
土地利用(被災前)概況	沿岸区域は漁業関連施設(漁協・魚市場、民間加工工場等) JR八戸線以西は住宅地				
被災の状況	<ul style="list-style-type: none"> ・今次津波高: T.P.+11.60m ・流出棟数等: <ul style="list-style-type: none"> 全壊(流出) 全壊(取り壊し) 全壊(条件付き再生可) <div style="margin-left: 100px;">} 51棟</div> <ul style="list-style-type: none"> 大規模半壊 13棟 半壊(床上浸水) 23棟 一部損壊(床下浸水) 14棟 				
復興方針策定上留意すべき特徴	・住宅地の背後がすぐに急傾斜地となっており、防潮堤の整備については地形的な制約あり。

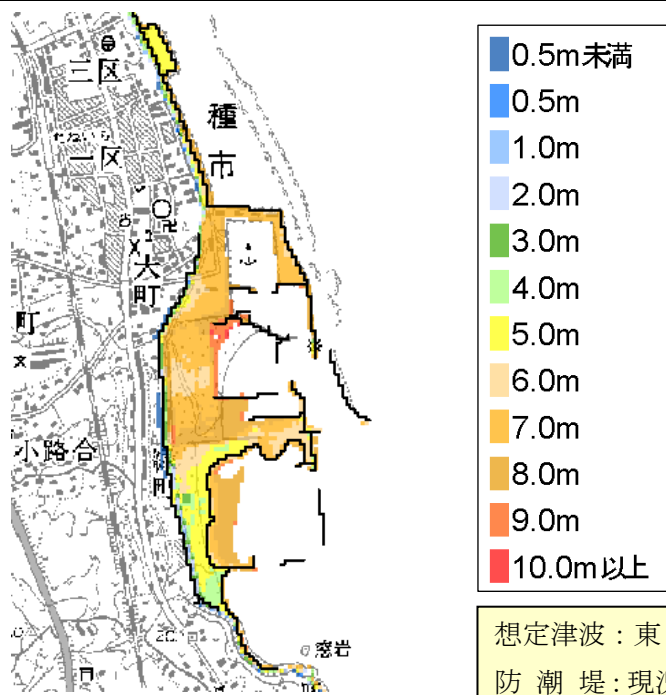
(6)津波シミュレーション状況図(想定津波:L2or 今次津波記載)

市街地整備がない場合 (※市街地整備後のシミュレーションはなし)
