改善箇所説明図

基準不適合内容

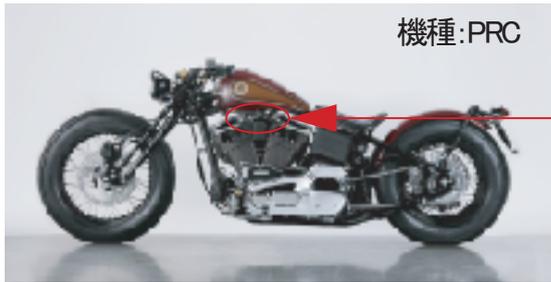
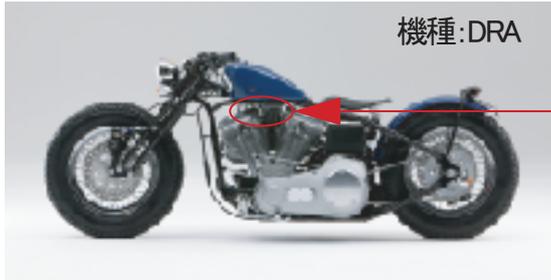
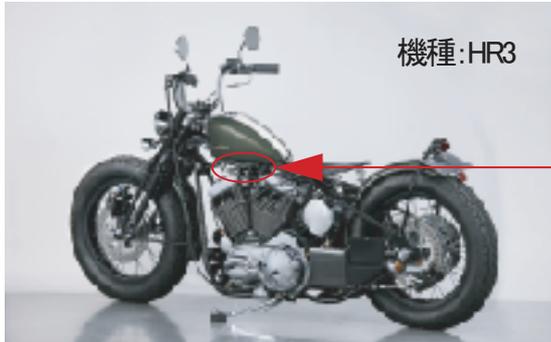
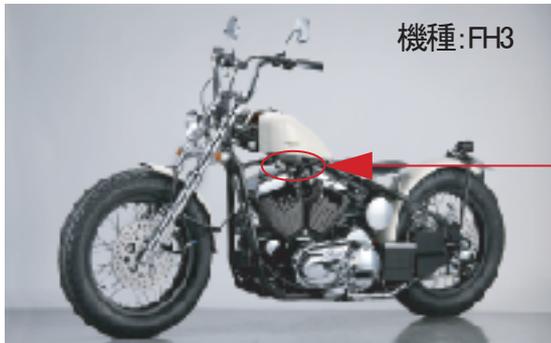
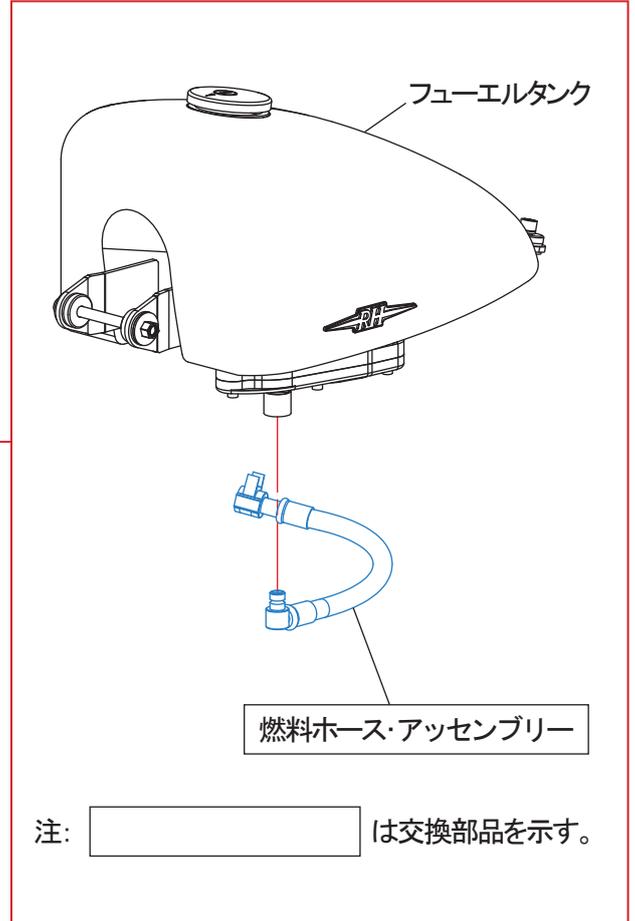
プロト製二輪車の電子制御燃料噴射装置仕様車において、燃料ホースのゴムの材質が不適切であるとともに、カシメ部品(ソケット)の設計時のバラツキの考慮が不十分のため燃料ホースとジョイント部が適切に組み付けられていないものがある。この状態でゴムの材質不適切により弾力性が低下するとカシメが緩むため、燃料が漏れ、最悪の場合、車両火災に至るおそれがある。

全車両、燃料ホース・アッセンブリーを対策品と交換する。
