改善箇所説明図

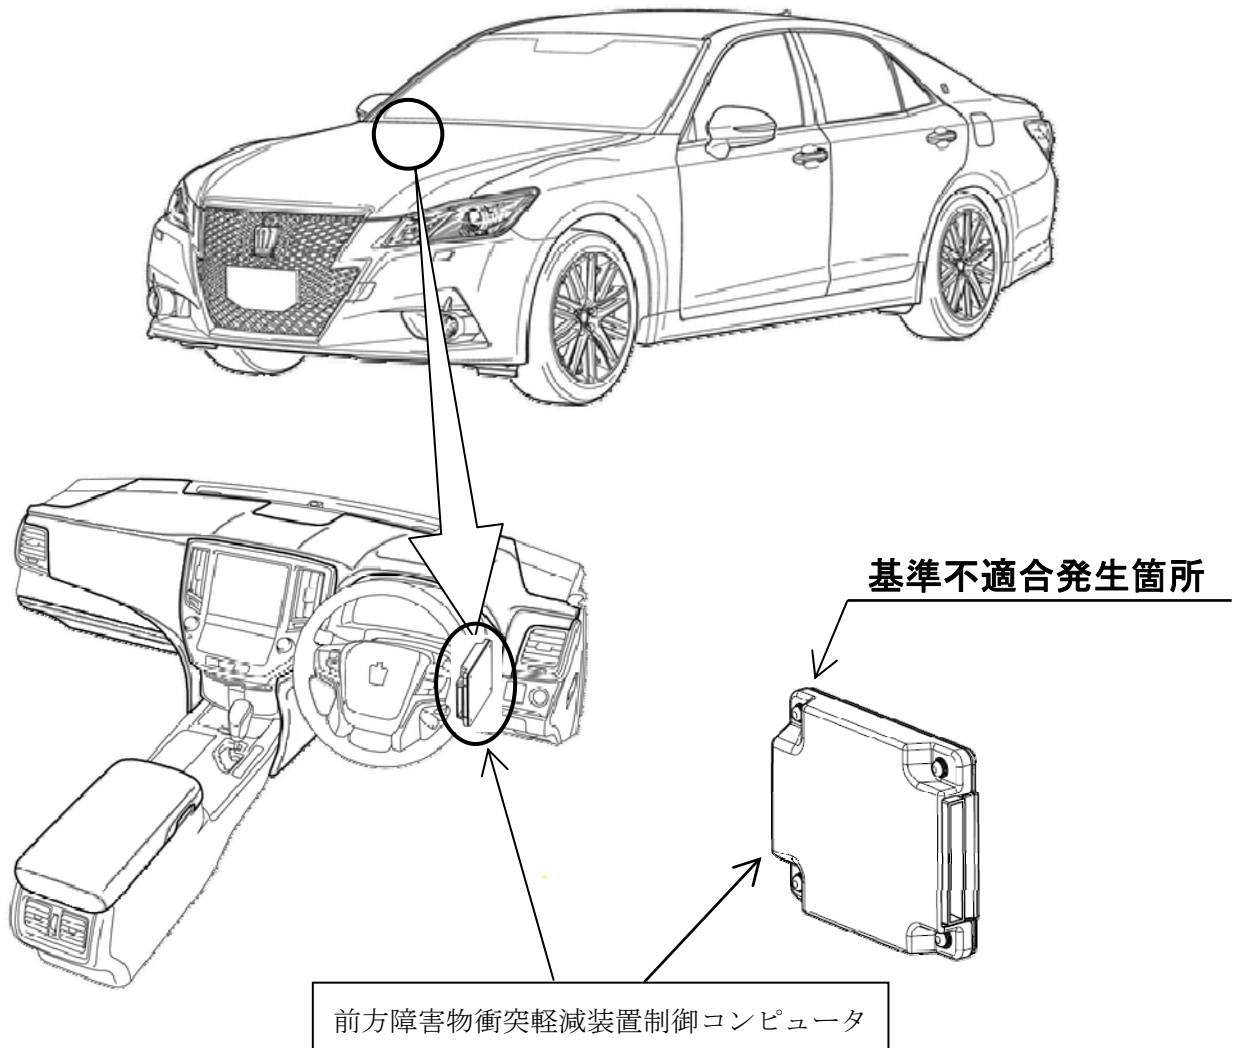
注：□ は修正部品を示す。

前方障害物衝突軽減装置（プリクラッシュセーフティシステム）において、ミリ波レーダーによる障害物検知ソフトが不適切なため、乱反射したミリ波情報を稀に前方障害物と誤認識し、衝突の可能性がないのに自動ブレーキが作動して、予期せぬ急制動がかかるおそれがある。

全車両、当該コンピュータの障害物検知ソフトを修正する。

改善済車両には車台番号打刻位置の左側に黄色ペイントを塗布する。
