平成25年9月の台風18号により被災した
鴨川(滋賀県)において災害復旧助成事業を実施します

かもがわ しがけんたかしまし
H25 災 鴨川 河川災害復旧助成事業 (滋賀県高島市) 【滋賀県】

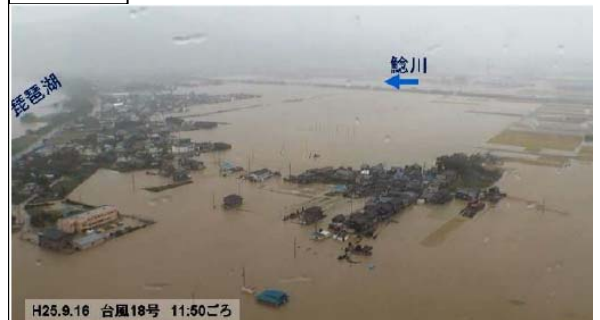
被災状況

平成 25 年 9 月 15 日から 16 日にかけて台風 18 号による豪雨により、ガリバー観測所（滋賀県）にて最大日雨量 389mm、累加雨量 409mm、最大時間雨量 41mm を記録した。この豪雨により、鴨川では高島市宮野地先において右岸側が破堤し、892 棟の家屋はじめ道路、農地などに甚大な浸水被害が生じた。また上流部においても万年橋及び迎出井堰付近からの溢水により数棟の家屋浸水等が生じた。

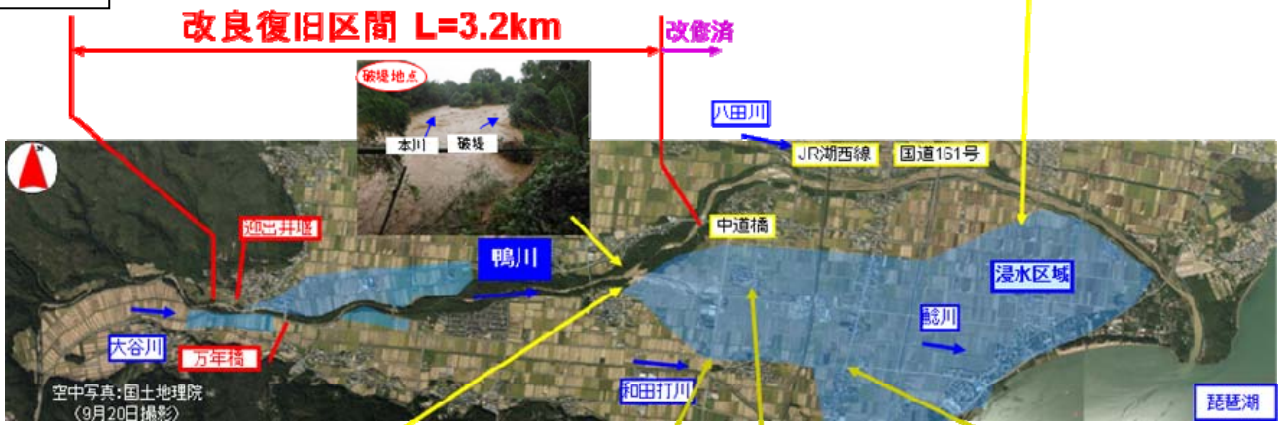
平面図

災害復旧事業による原形復旧のみでは再度災害が発生する恐れがあることから、河川災害復旧助成事業を活用し、今回の豪雨と同程度の洪水を安全に流せるよう、一連区間で河道拡幅、護岸整備、橋梁や堰の改築等を行うことで、再度災害の防止を図ります。

- 事業主体：滋賀県
- 事業箇所：高島市宮野他
- 河川名：一級河川鴨川
- 事業期間：平成 25 年度～平成 28 年度
- 事業費：18.7 億円（うち改良復旧費 12.0 億円）
- 延長：3,200m

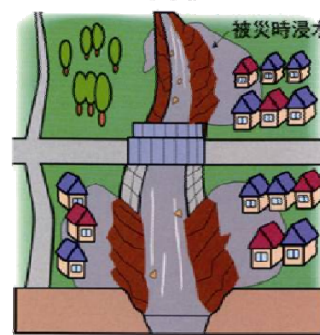
(被災)

・出水により護岸が被災し、家屋等も多数浸水。被害が甚甚
