## 改善箇所説明図

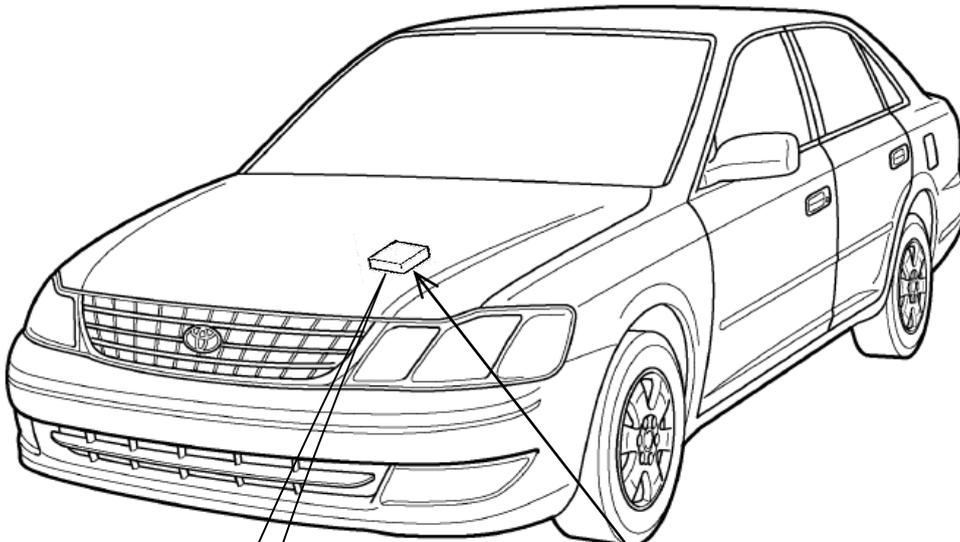
### 基準不適合発生箇所

エアバッグコントロールユニットにおいて、電気ノイズに対する耐力が不足したものがある。そのため、電動シート操作時に発生するノイズにより、使用過程で当該ユニット内のICチップが損傷し、最悪の場合、走行中にエアバッグが展開するおそれがある。

全車両、エアバッグコントロールユニットにノイズフィルタを追加する。

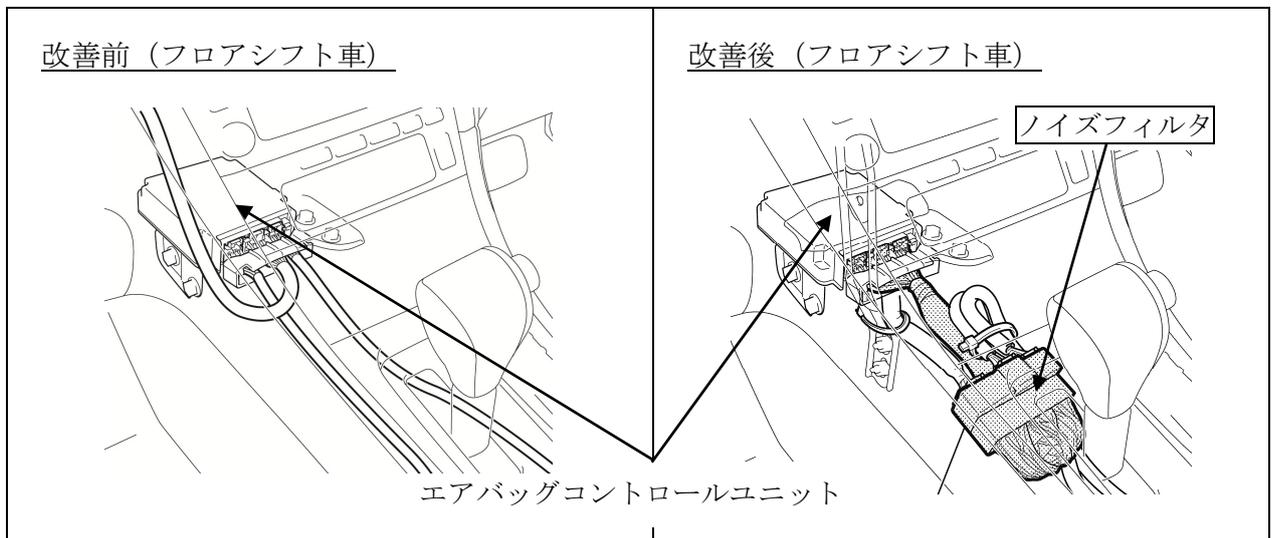
### 改善の内容

注：□ は追加部品を示す。

識別：改善済み車両には車台番号打刻の右上部に黄色ペイントを塗布する。
