「利根川水系及び荒川水系における水資源開発基本計画」 変更事業の概要

国土審議会 水資源開発分科会 利根川・荒川部会

平成26年7月4日

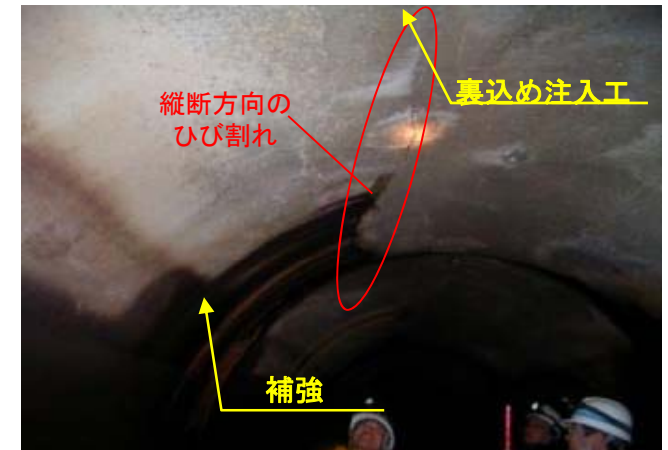
- ①ひび割れが顕著な区間：
 - ・トンネル上部に幅2～5mmの縦断ひび割れ（最大段差10mm）
 - ・コンクリート背面に空洞及び地山の緩み 等
- ②漏水が顕著な区間：
 - ・コンクリート継目からの地下水の漏水（最大100L/分）が多数
 - ・コンクリート背面に空洞及び地山の緩み 等
- ③その他の区間（①、②以外の区間）：
 - ・部分的に、規模の小さいひび割れや漏水
 - ・コンクリート背面に空洞及び地山の緩み

ひび割れが顕著な区間

- ①ひび割れが顕著な区間：ひび割れの原因である土圧に対抗するための補強等を行う。
- ②漏水が顕著な区間：背面空洞の充填や、止水工、排水ボーリング工等を行う。
- ③その他の区間：背面空洞の充填を行う。

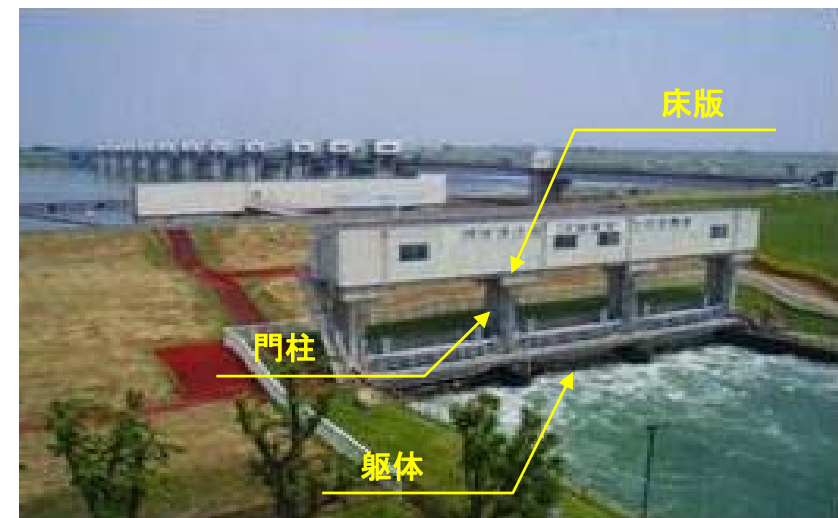
- 堰 柱 : 基部に鉄筋降伏を伴う全面的なひび割れの発生
- 門 柱 : せん断破壊
- ゲート設備 : 主ローラ及び側部戸当り（腹板）での許容値の超過、開閉装置（歯車類及びドラム）の強度不足
- 須加樋管門柱 : 曲げ破壊
躯体 : せん断破壊
- 管 理 設 備 : 制御及び電源等の亡失・遮断

須加樋管

門柱や躯体・床版について、鋼板接着や鉄筋の増量等による強度の向上を図り、従前の機能を維持しつつ、施設全体の耐震性能を確保する。

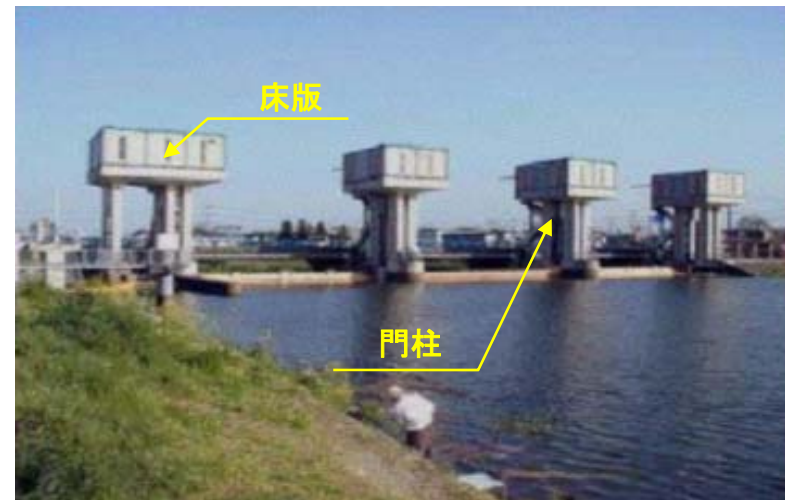
基幹線水路調節堰	門柱： 曲げ破壊
	床版： 曲げ破壊
サイホン・樋管	躯体： せん断破壊、継手の開き
末田須賀堰	門柱： 曲げ破壊

すえだすかぜき
末田須賀堰

門柱及び床版について、鋼板の接着や鉄筋の増量等による強度の向上を図り、従前の機能を維持しつつ、耐震性能を確保する。

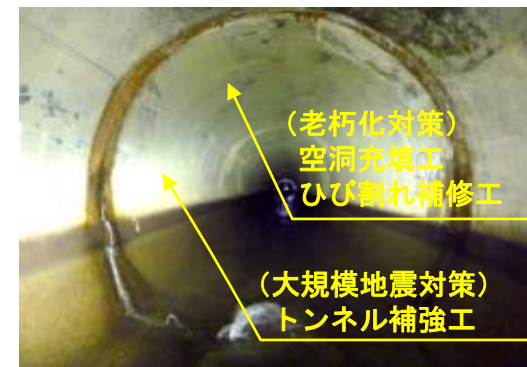
トンネル： 天頂部背面の空洞や覆工コンクリート表面のクラックの発生等

トンネル： 曲げ引張によるひび割れ

トンネル

トンネル背面空洞の充填や、構造的に問題となるひび割れの補修を行う。また、大規模地震に対して事前の対策が必要な箇所については、トンネルの補強を行い、従来の機能を維持しつつ、耐震性能を確保する。

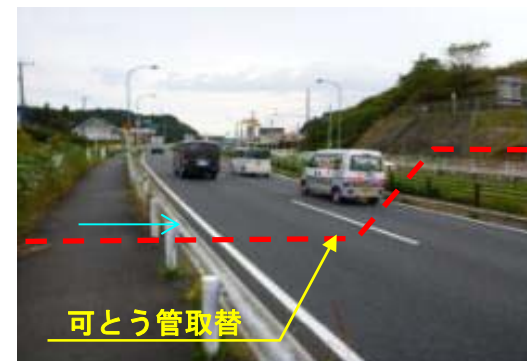
サイホン： 可とう管許容変位量不足

サイホン

既設の伸縮可とう管を、大規模地震により想定される変位量に対応可能な伸縮可とう管に取り替える。

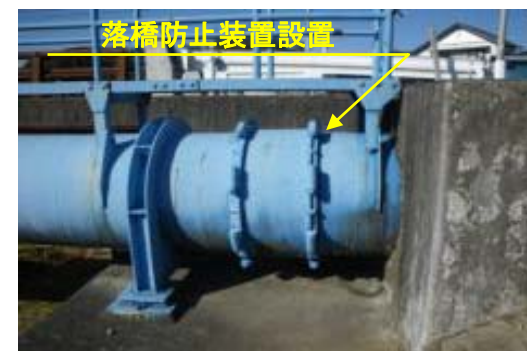
水管橋： 支承部移動量不足、伸縮管許容変位量不足等

水管橋

落橋防止装置の設置等を行う。

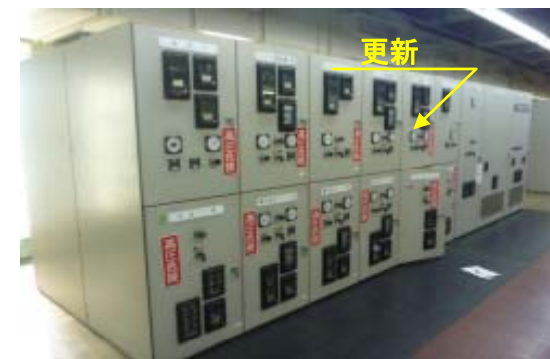
- ^{よこしば}横芝揚水機場： 受変電設備変圧器内の劣化・変質による絶縁不良、ポンプ羽根車の壊食、速度制御装置の焼損 等
- ^{おおあみ}大網揚水機場： 受変電設備変圧器内の劣化・変質による絶縁不良、速度制御装置の焼損 等
- ^{ながら}長柄揚水機場： 速度制御装置液体抵抗器における冷却器の閉塞、電極への酸化物付着による不具合発生 等

大網揚水機場ポンプ速度制御装置

受変電設備更新、監視制御装置更新、
駆動設備更新

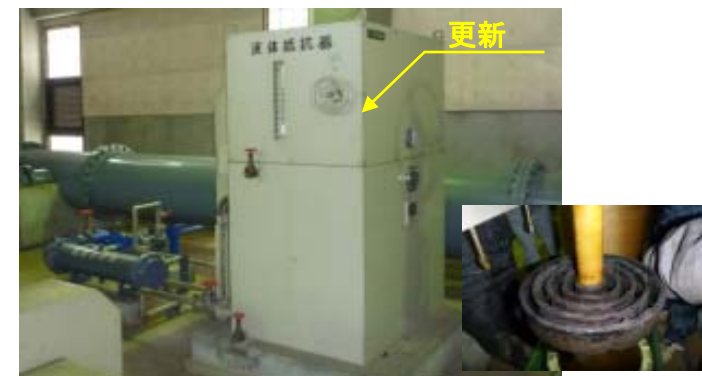
長柄揚水機場ポンプ速度制御装置（液体抵抗器）

駆動設備更新

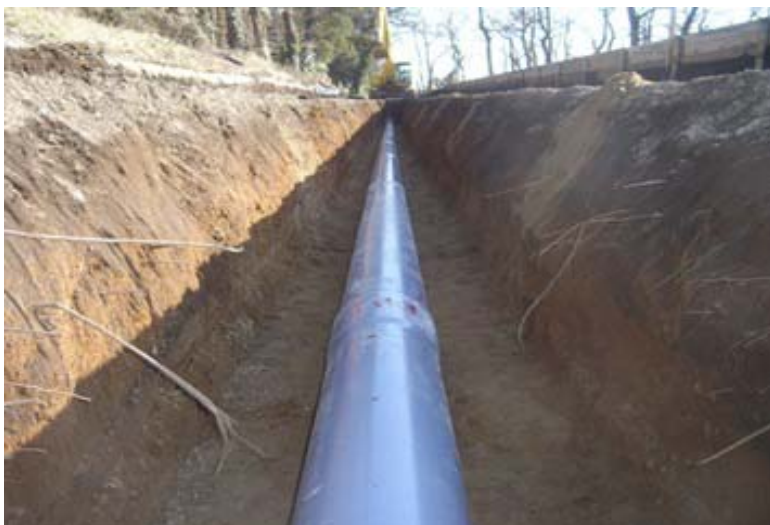
①パイプライン施工状況(塩ビ管 φ300)
