改善箇所説明図

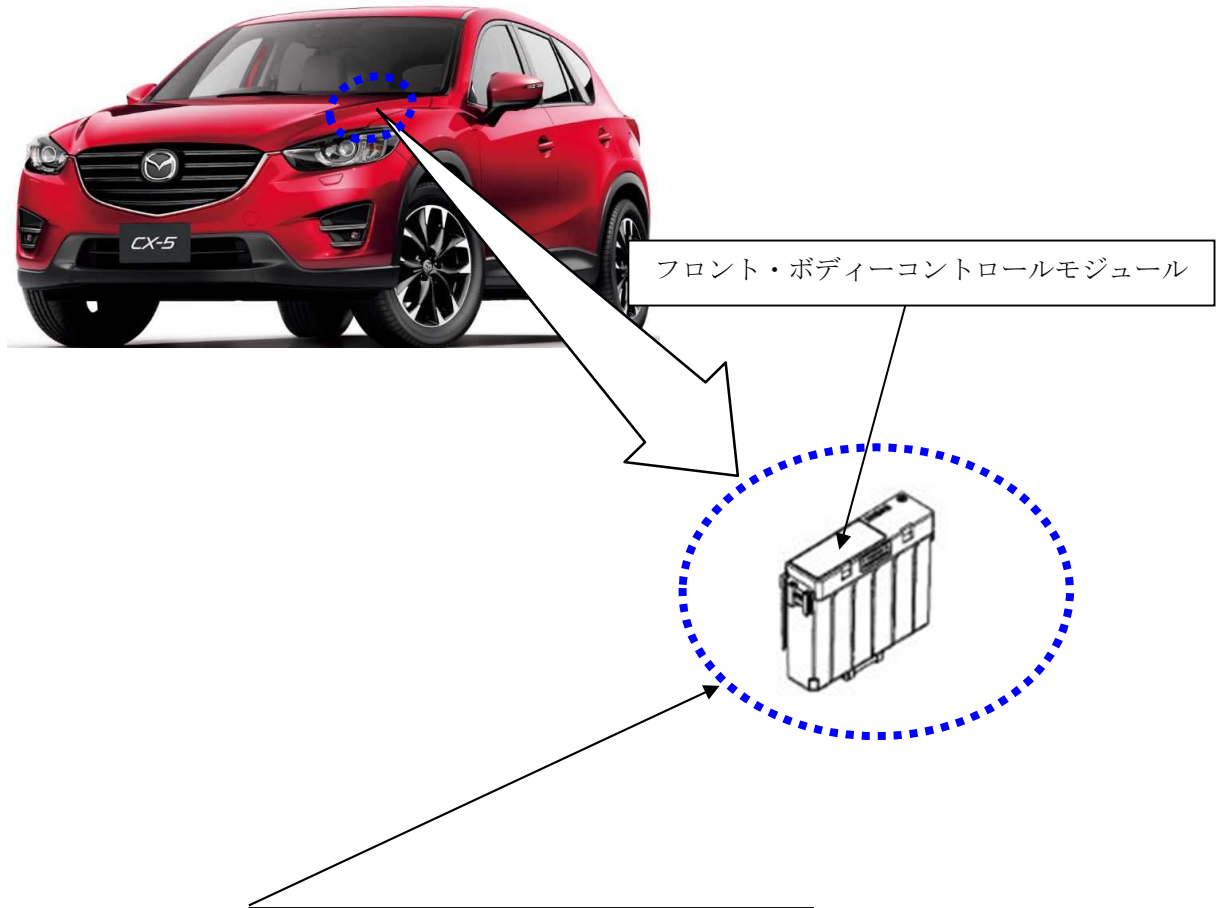
基準不適合発生箇所

急制動及び事故発生時に緊急点滅表示灯及び非常点滅表示灯により後続車に注意をうながすシステムにおいて、制御プログラムが不適切なため、当該システムの作動時に非常点滅表示灯の点滅回数が保安基準に適合しない。

改善の内容

全車両、制御プログラムを対策プログラムに修正する。若しくは、当該制御用コンピュータを対策品に交換する。

識別：メインヒューズブロック内にあるフロント・ボディーコントロールモジュールに黄ペンを塗布する。
