平成27年度 次世代社会インフラ用ロボット（水中維持管理用詳細版）

吊り下げ式水中ビデオカメラ及び小型ROVによる水中維持管理システム

～水中部可視化技術の現場検証～

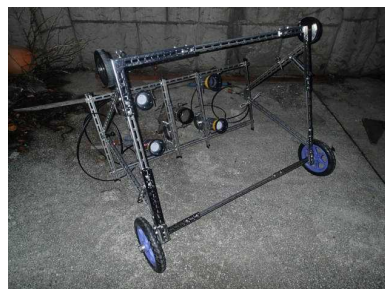
クリアサイト付メインカメラを中心に
計6台のカメラにて撮影

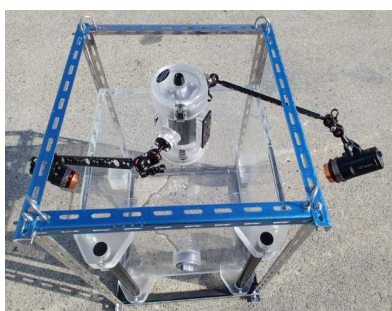
3.クリアサイト付メイン部ビデオカメラ

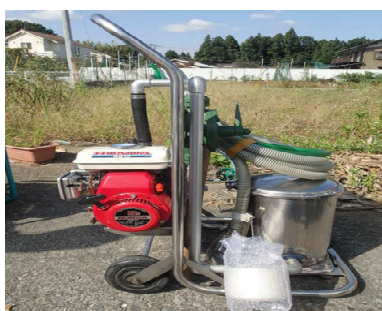
4.濁度がある場合現場の濁度水を浄水装置
浄化クリアサイトの清水を作る(水道等不必要)

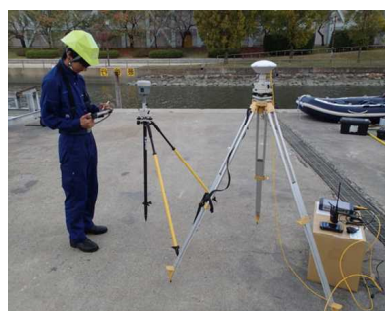
5.VRS-RTX対応器材を2台運用しGPS環境
が悪くとも正確な位置情報把握

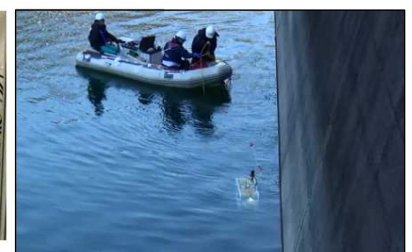
ROV (Remotely operated vehicle)

潜水士による近接目視の代替として、濁水中のナビゲーションを補助する水中音響機器を搭載するとともに、コンクリート等構造物の確認、点検を可能とする音響カメラを搭載したROVシステムである。

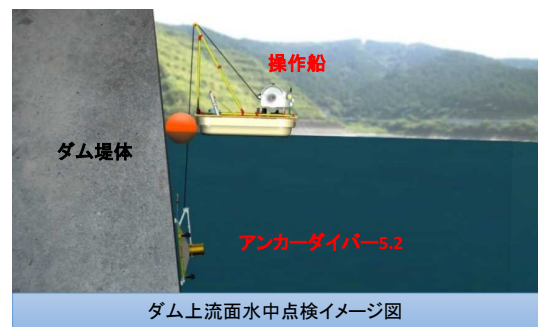
ダム上流面水中点検イメージ図
