改善箇所説明図

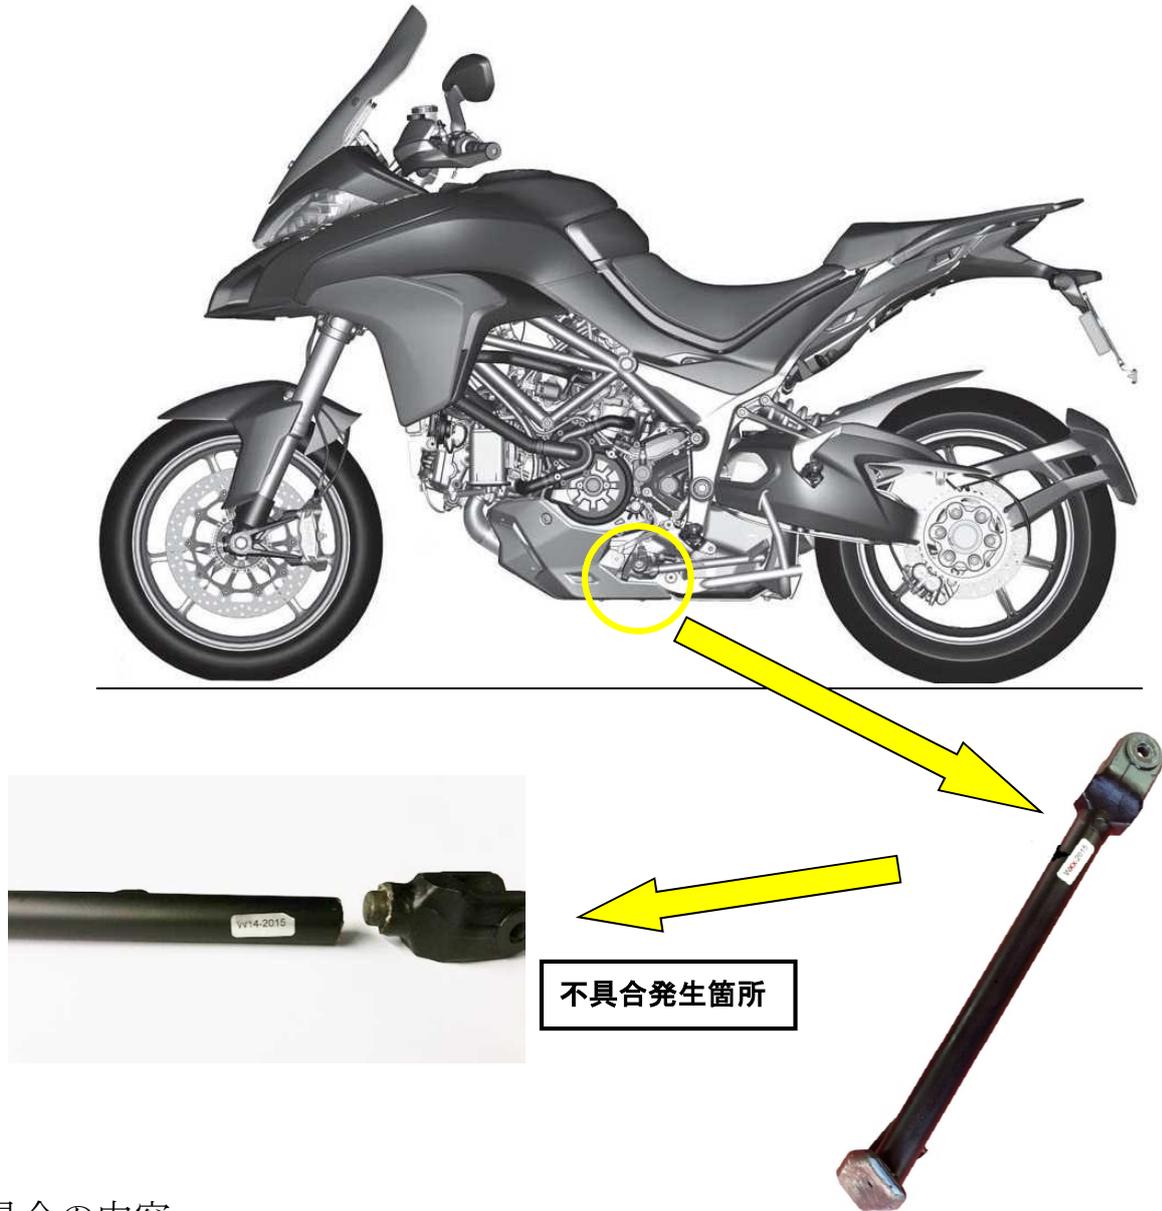
サイドスタンドにおいて、可動部の溶接が不適切なため、駐車中の車重に耐えられず、溶接部が破損するものがある。そのため、駐車中にサイドスタンドが外れ車両が転倒するほか、最悪の場合、走行中にサイドスタンドが脱落し、他の交通の妨げとなるおそれがある。

全車両、サイドスタンドの製造ロット番号を確認し、該当するものはサイドスタンドを良品と交換する。また、製造ロット番号が確認できないものは、サイドスタンドを良品と交換する。
