# 「機械式立体駐車場の 安全対策に関する ガイドライン」の手引き

平成 28 年  
国土交通省

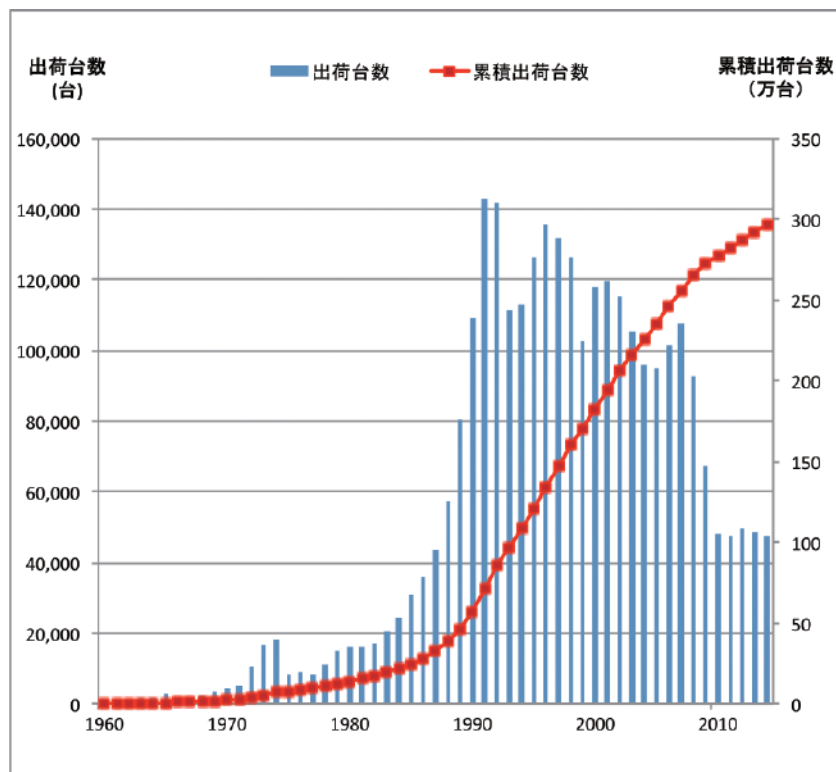
機械式駐車装置の出荷台数の推移

機械式駐車装置は、昭和 37 年(1962 年)に、日本で初めて設置されて以来、平成 28 年(2016 年) 3 月末時点で、累積出荷台数は約 301 万台となっています。

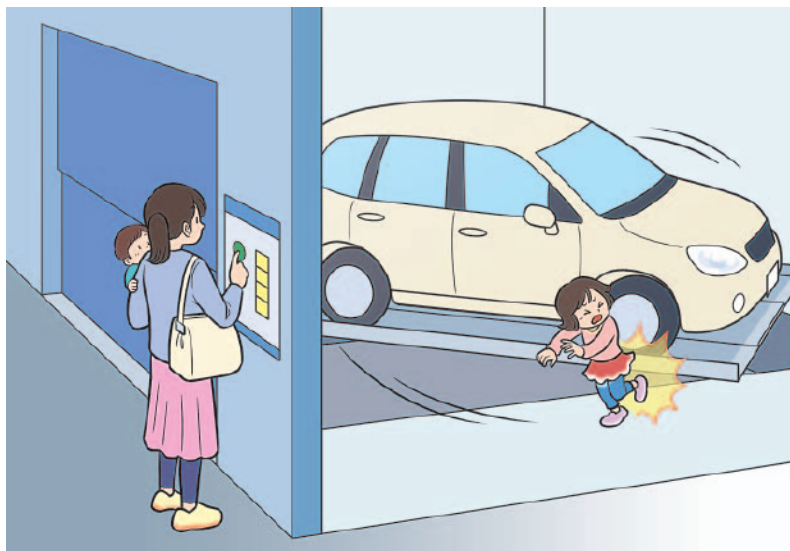
#### 事故例：安全確認不足により、子供が閉じ込められ死亡

母親が子供を同乗させたまま乗降室内に車を入れ、乗降室の外に設置された操作盤から入庫操作を行った。その際、装置内に人が留まっていることを確認せず装置を稼働させたため、装置内に残っていた子供が搬器に挟まれ死亡した。

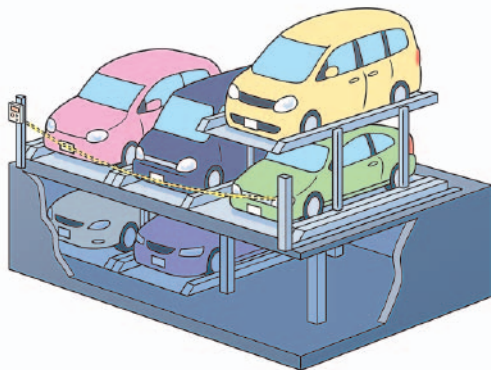
#### <従来の装置のイメージ>

- ・ 前面チェーンが設置されているが、周囲に柵がない。  
(装置内への進入が容易)  
※実際には利便性の観点から前面チェーンが外されていることもある。
- ・ 装置内に人が残っていることを検知するためのセンサーが設置されていない。
- ・ 反射鏡や照明装置が設置されていない。  
(装置内の無人確認が困難)
- ・ 鍵があれば誰でも操作が可能。  
(前の利用者が使用している状態で、次の利用者が操作できてしまう)  
※実際には利便性の観点から鍵を差したままの状態にしていることもある。
- ・ 非常停止ボタンが設置されていない。

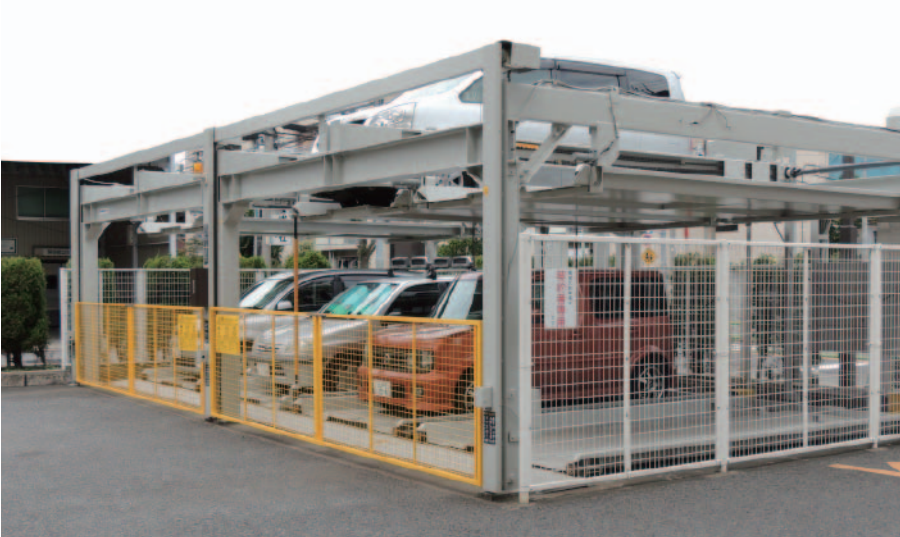
前面ゲートと柵を設けた機械式駐車装置の例

既設の装置では、前面ゲートや柵が設けられていない装置もあります。こうした装置についても、子供が入り込んだり、外部者の侵入を防ぐ観点から、前面ゲートや柵を設置することが有効です。

なお、装置の設置場所等の制約により、前面ゲートや柵の設置が困難な場合は、人の侵入を検知する光電管の設置も考えられます。

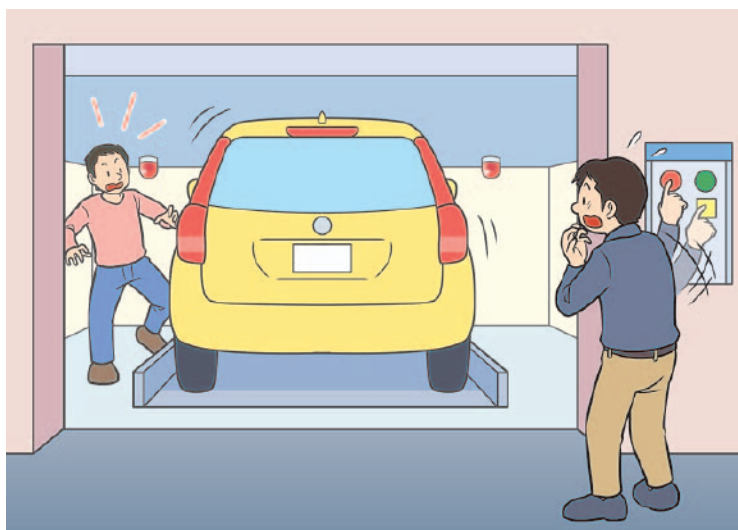
#### 事故例：前の利用者が装置内に閉じ込められ負傷

普段、装置を利用していない者が、操作説明を受けることなく操作したため、前の利用者が装置内に閉じ込められ、旋回する搬器に巻き込まれ重傷を負った。

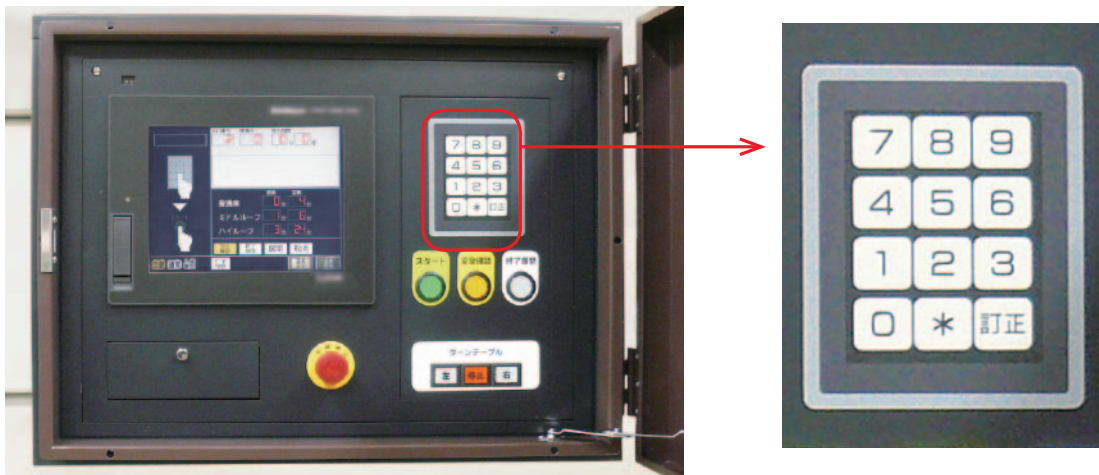
## 参考：利用者の認証を行う装置の例

これは操作盤のテンキーにより認証番号を入力することで、利用者の認証を行う装置の例です。

利用者は認証番号を入力し、前面ゲート・出入口扉を開け、装置内に入ります。入出庫の完了後、利用者は再度同じ認証番号を入力し前面ゲート・出入口扉を閉めます。この一連の操作の間は他の認証番号の入力を受け付けません。

これにより、他の利用者による閉じ込め事故を未然に防止することができます。

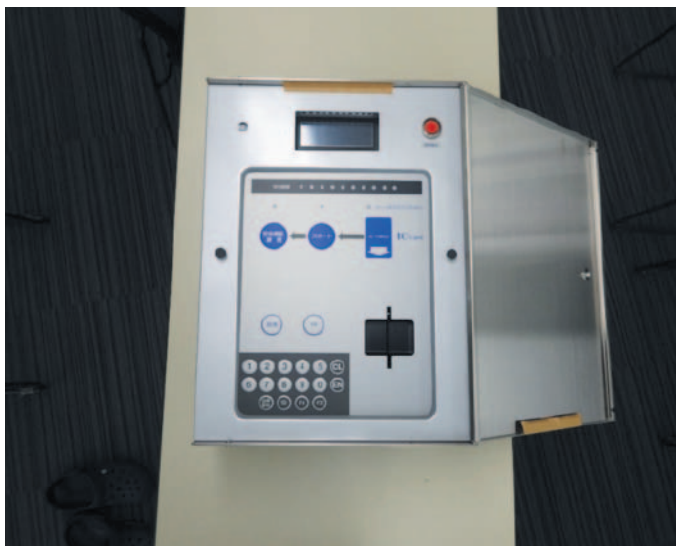
上の例のように、認証カードを読取機にかざす方式のものもあります。

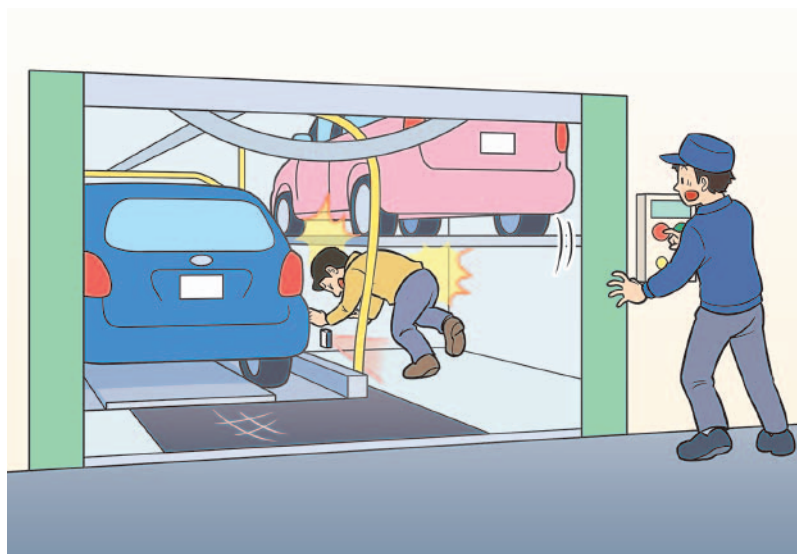
#### 事故例：安全確認不足により、利用者が装置に挟まれ死亡

利用者が装置内に留まっていることに気づかずに、専任の取扱者が装置を稼動させたため、利用者が搬器に巻き込まれ死亡した。

装置には人感センサーが設置されていたが、故障したまま放置されていたため被災者を検知できなかった。

また、操作盤に安全確認ボタンは設置されていなかった。

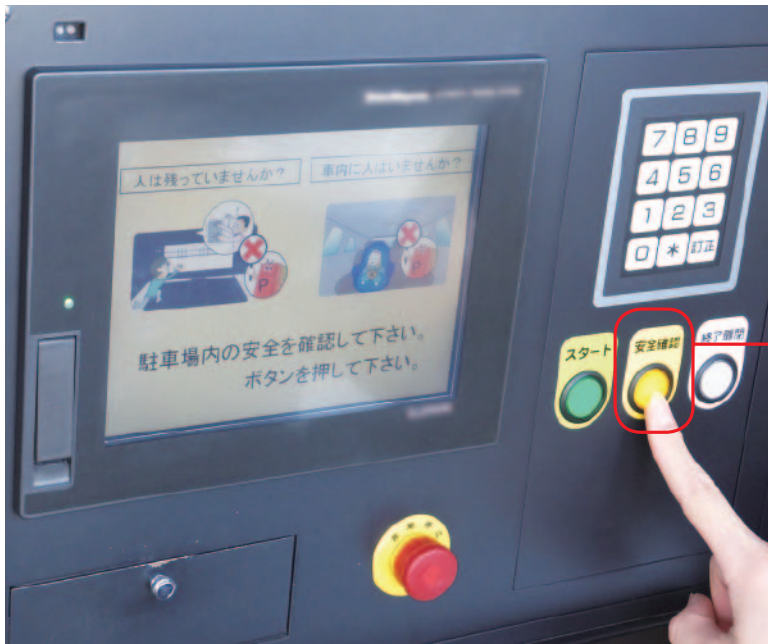
大型装置の例

安全確認ボタン

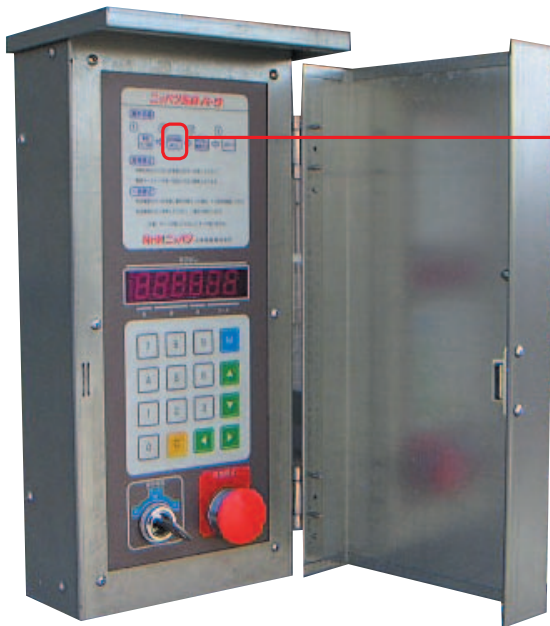
二段・多段方式の例

安全確認ボタン

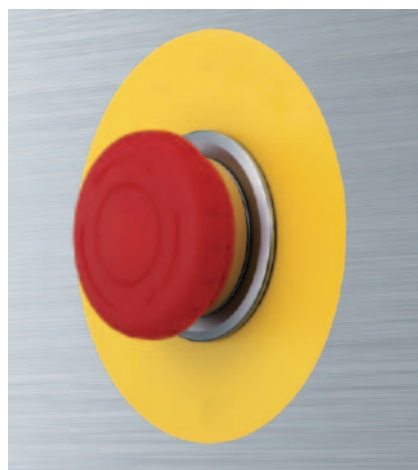
緊急停止ボタン

このため、ガイドラインでは、緊急停止ボタンは操作盤の視認しやすい場所に、視認しやすい形状で設けることを求めています。

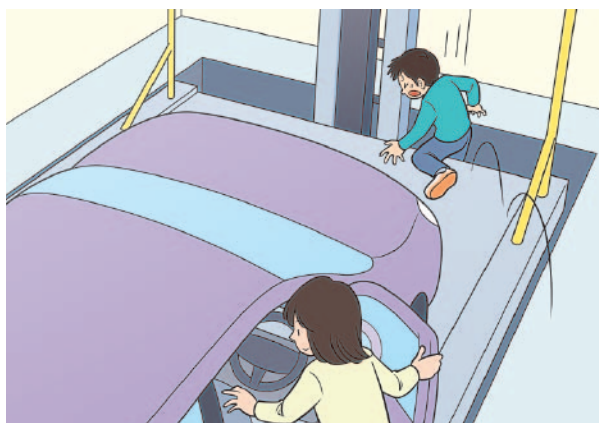
#### 事故例：乗降室内の隙間から子供が落下し負傷

出庫の際、利用者が子供と一緒に乗降室に入り、子供が車の前方から助手席側に回り込もうとして、搬器と壁の間からピット内に転落し、重傷を負った。

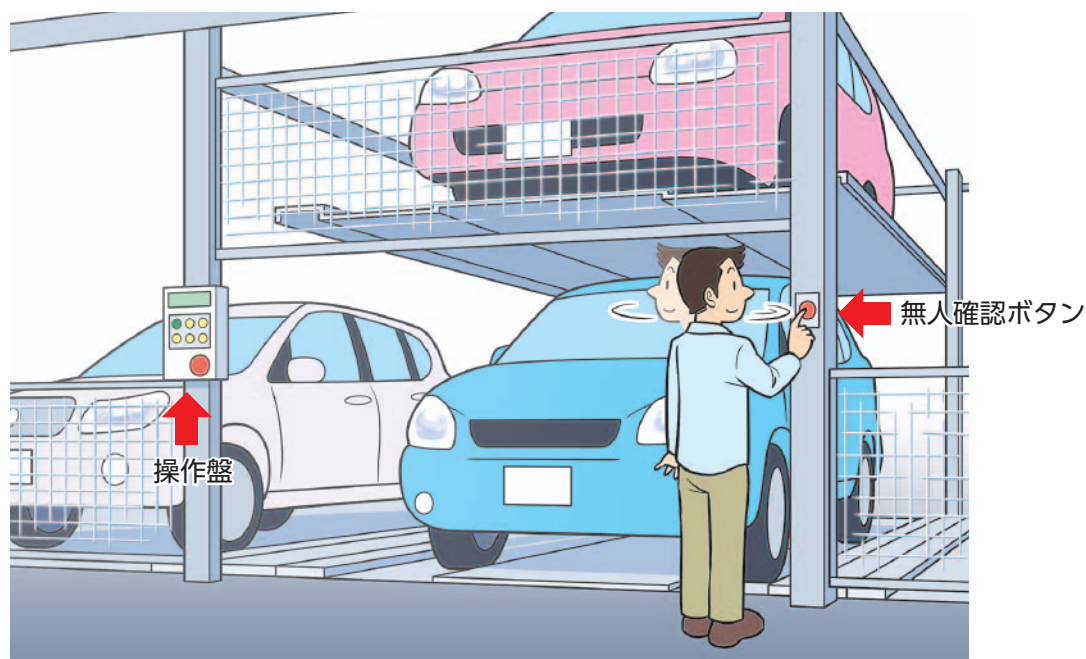
### 参考：無人確認ボタンの例

なお、装置によっては、どのような位置に操作盤を設置しても、装置内部全体の視認性を確保できないこともあります。こうした装置の場合には、操作盤から見えない場所を確認するためのボタン（無人確認ボタン）を設けることもあります。

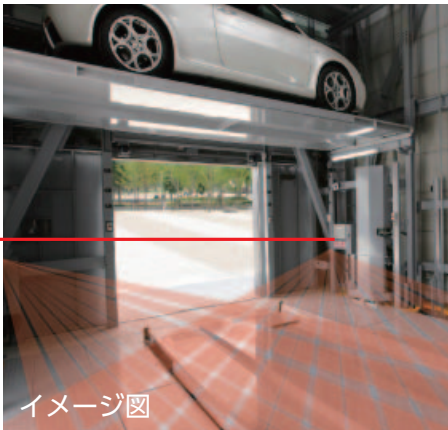
イメージ図

人が発する赤外線動きを感知して存在を検知します。

パッシブセンサーが赤外線を検知するイメージ

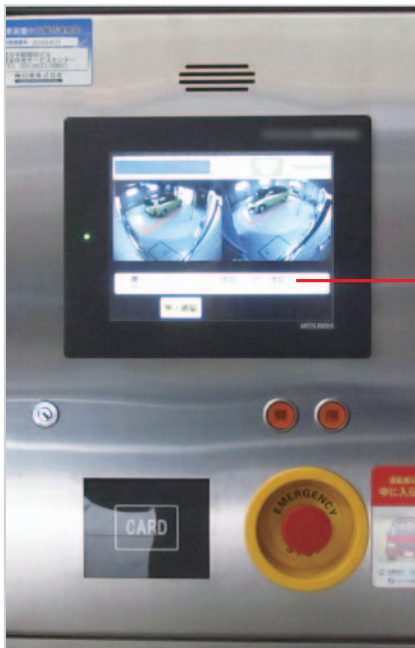
垂直循環方式、エレベータ方式等の大型装置の場合、操作位置から乗降室内の状況を視認することは一般的には困難です。このため、ガイドラインでは、製造者に対し、モニター等をつけることにより、操作の際に乗降室内の状況を確認することができる装置を製造することを求めています。

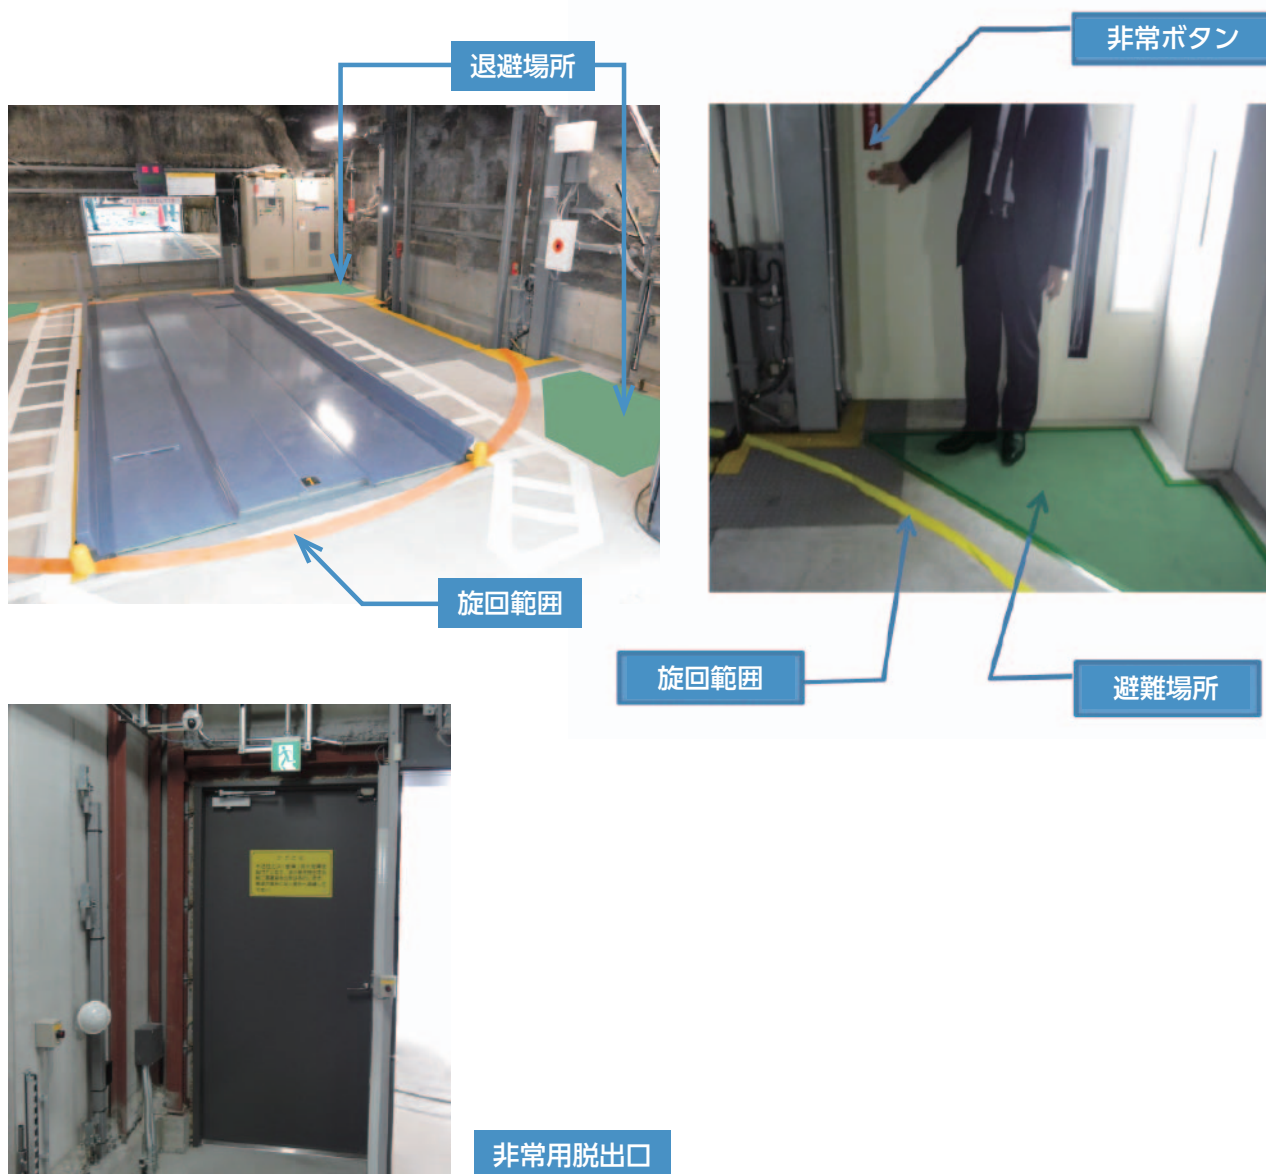
参考：乗降室内の退避場所、非常脱出口、非常ボタンの設置例

このため、ガイドラインでは、万が一に備え、乗降室内に退避場所を設けることを求めています。また、同様に、視認しやすい非常用脱出口や非常ボタン（非常停止ボタン）を設けることを求めています。

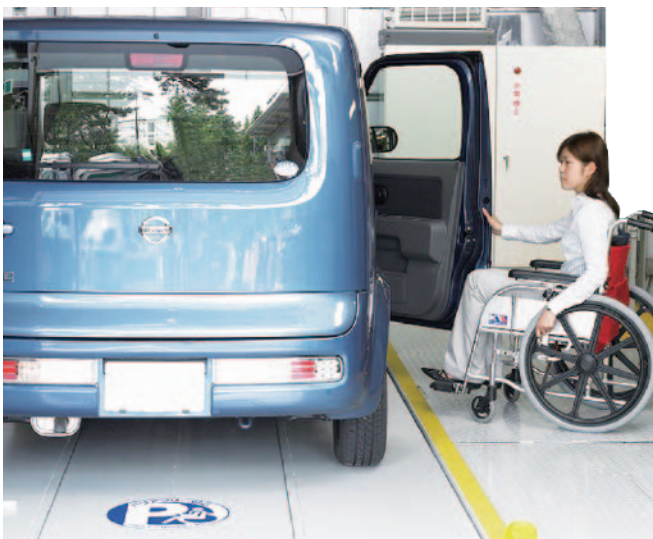
車いす使用者に対応した装置の例

- ①車いす使用者が利用する場合は、車いす使用者に対応した装置を設置する必要があります。これは通常の装置と異なり、車いす使用者が円滑に移動できるように、段差をなくし、通路や出入口の幅を十分に確保しています。
- ②自動二輪車に対応するときは、自動二輪車用の搬器を設置する必要があります。自動二輪車用の搬器には自動二輪車の転倒を防ぐため、ホルダースタンドを設けています。

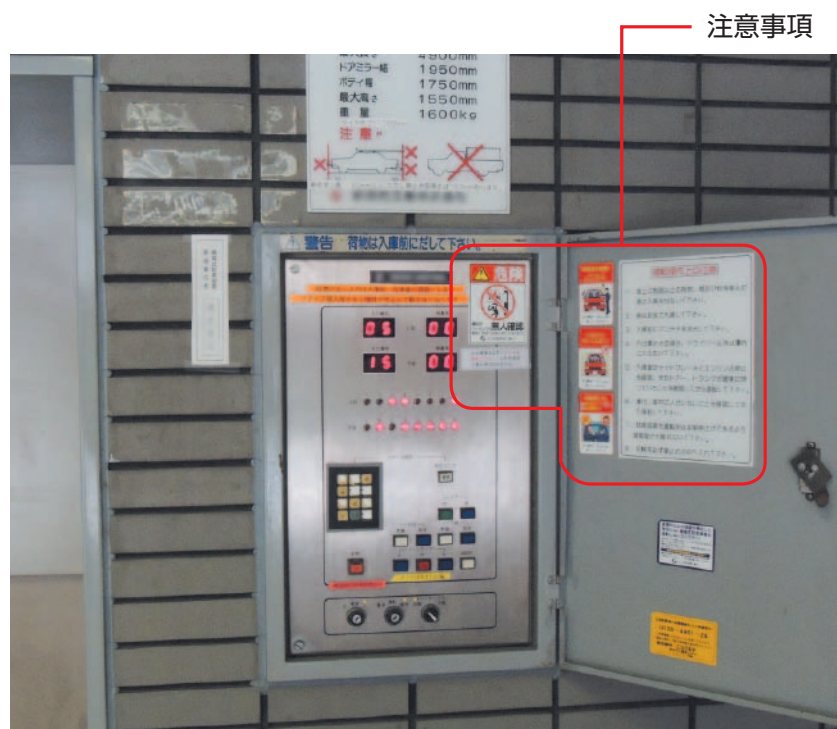
「無人確認」等のシール等を表示した例

この項目では、管理者に対し、「無人確認」等の注意事項を記載したシール等を、操作盤の付近の見やすい位置に表示することを求めています。

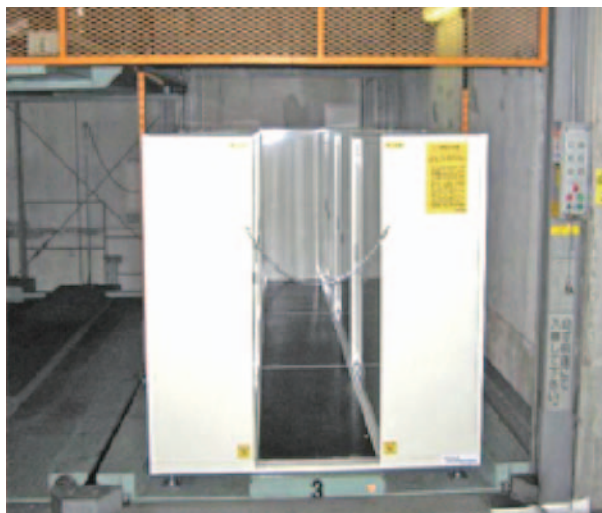
搬器上に倉庫を設置した例

これは管理者が無断で改造し、搬器上に倉庫を設置してしまった例です。装置内における人の閉じ込め事故の原因になり、大変危険です。

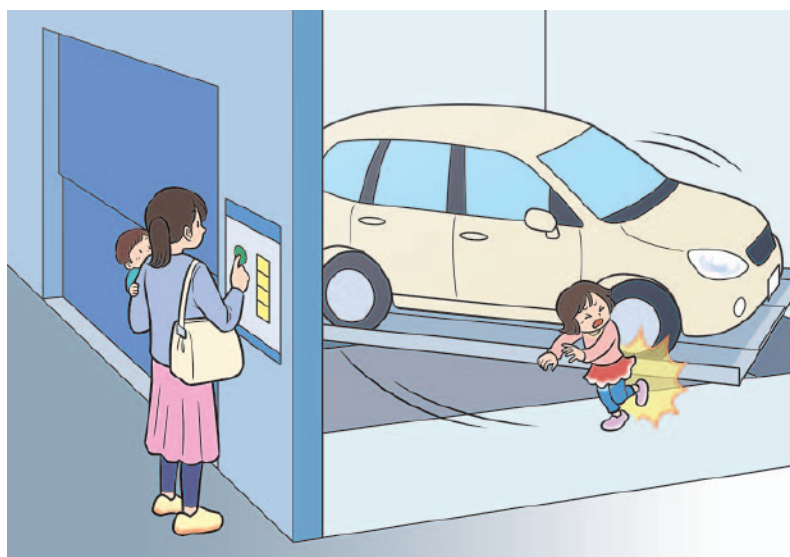
### 事故例：安全確認不足により、子供が閉じ込められ死亡

母親が子供を同乗させたまま乗降室内に車をいれ、乗降室の外に設置された操作盤から入庫操作を行った。その際、装置内に人が留まっていないことを確認せず装置を稼働させたため、装置内に残っていた子供が搬器に挟まれ死亡した。
